## PROCES VERBAL DESCRIPTIF A FIN DE SAISIE IMMOBILIERE

**21 rue Bonnefoy 13006 MARSEILLE**

Nous nous sommes transportés : 1 rue du Commandant Imhaus 13013 MARSEILLE

Certifions nous être rendus ce jour 1, rue Commandant Imhaus 13006 MARSEILLE. Là étant, nous sommes en présence de :

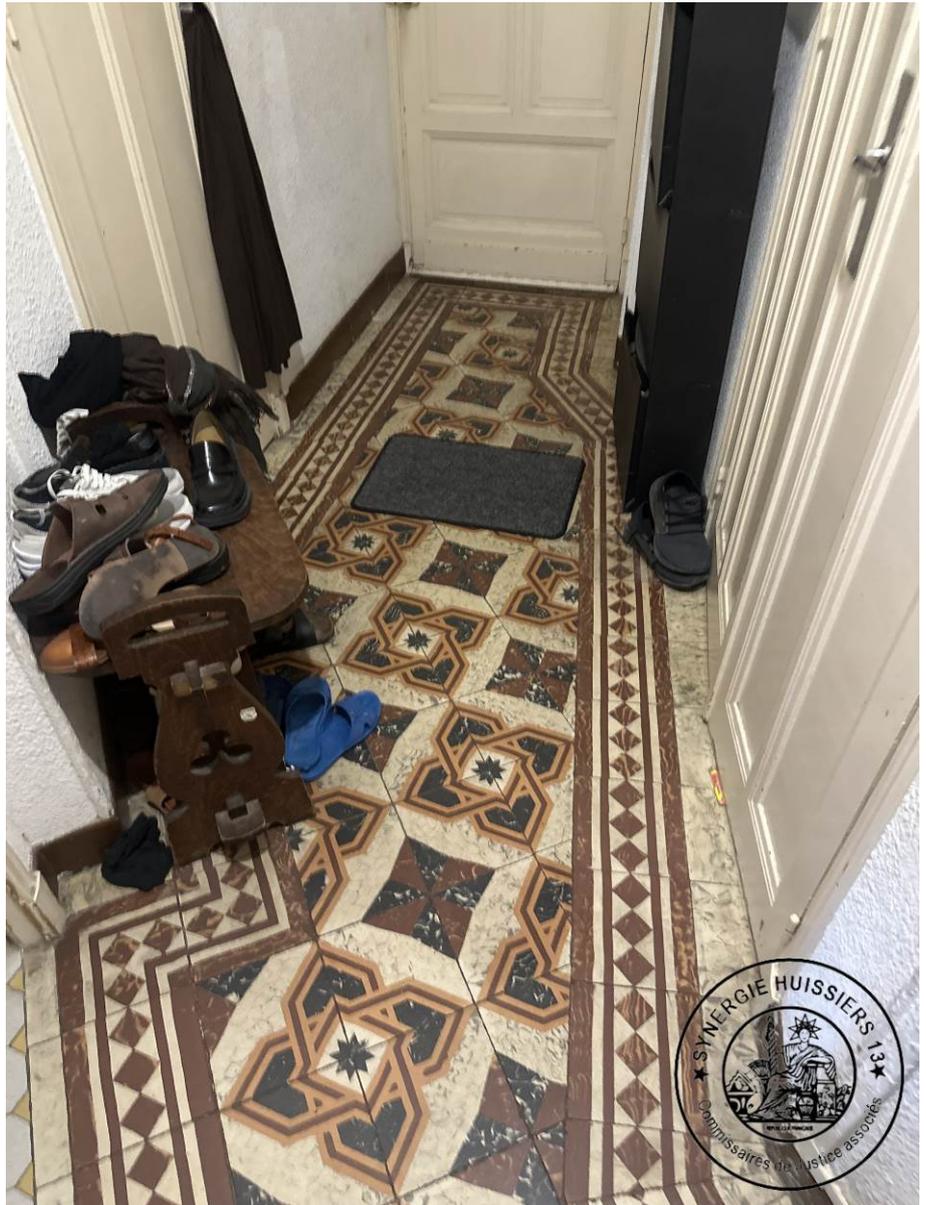
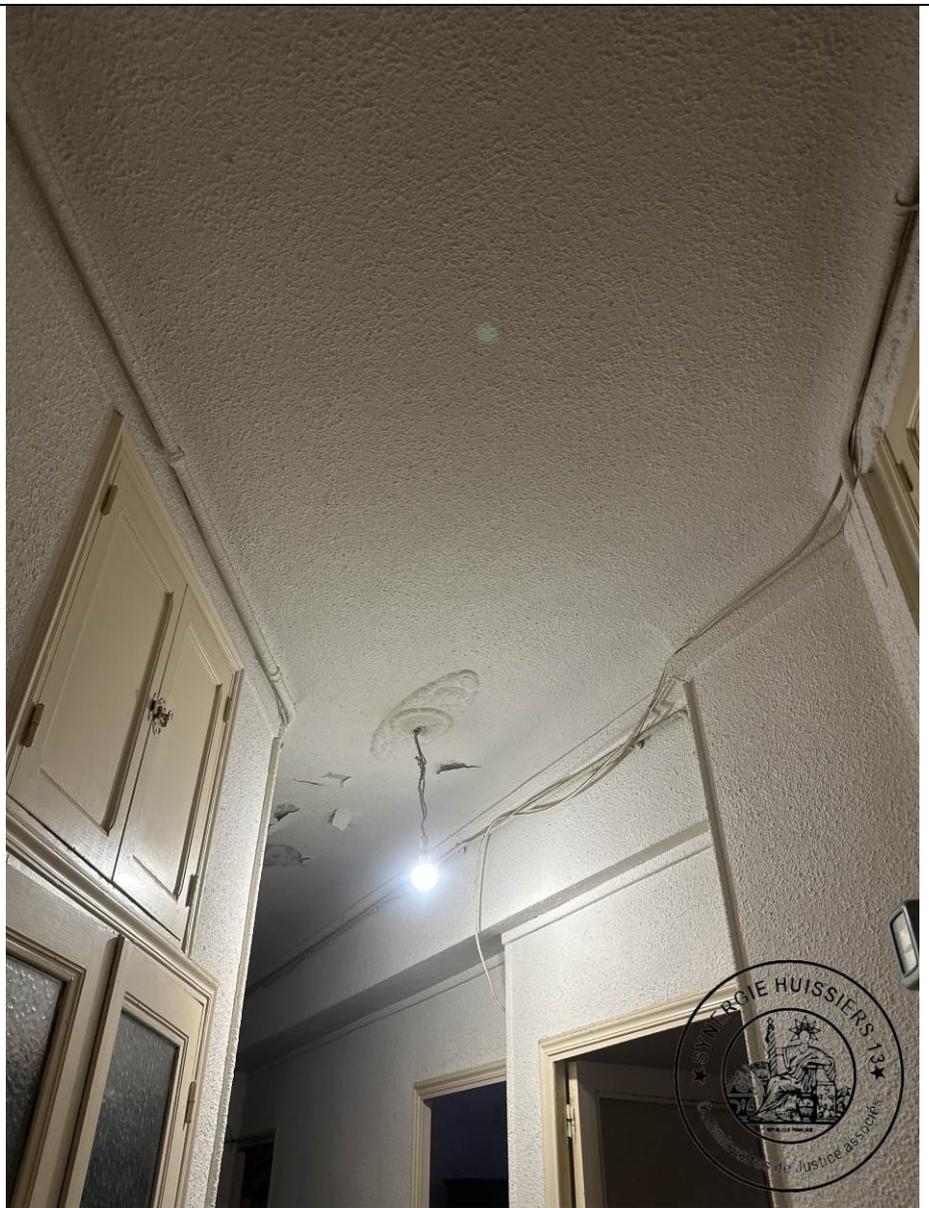
**HALL :**

Le sol est recouvert de carreaux anciens, en état d'usage. Les murs sont crépis et peints, en état d'usage. Le plafond est crépi et peint. Nous notons la présence d'enduit décollé en plafond, entre la cuisine et le fond du hall.

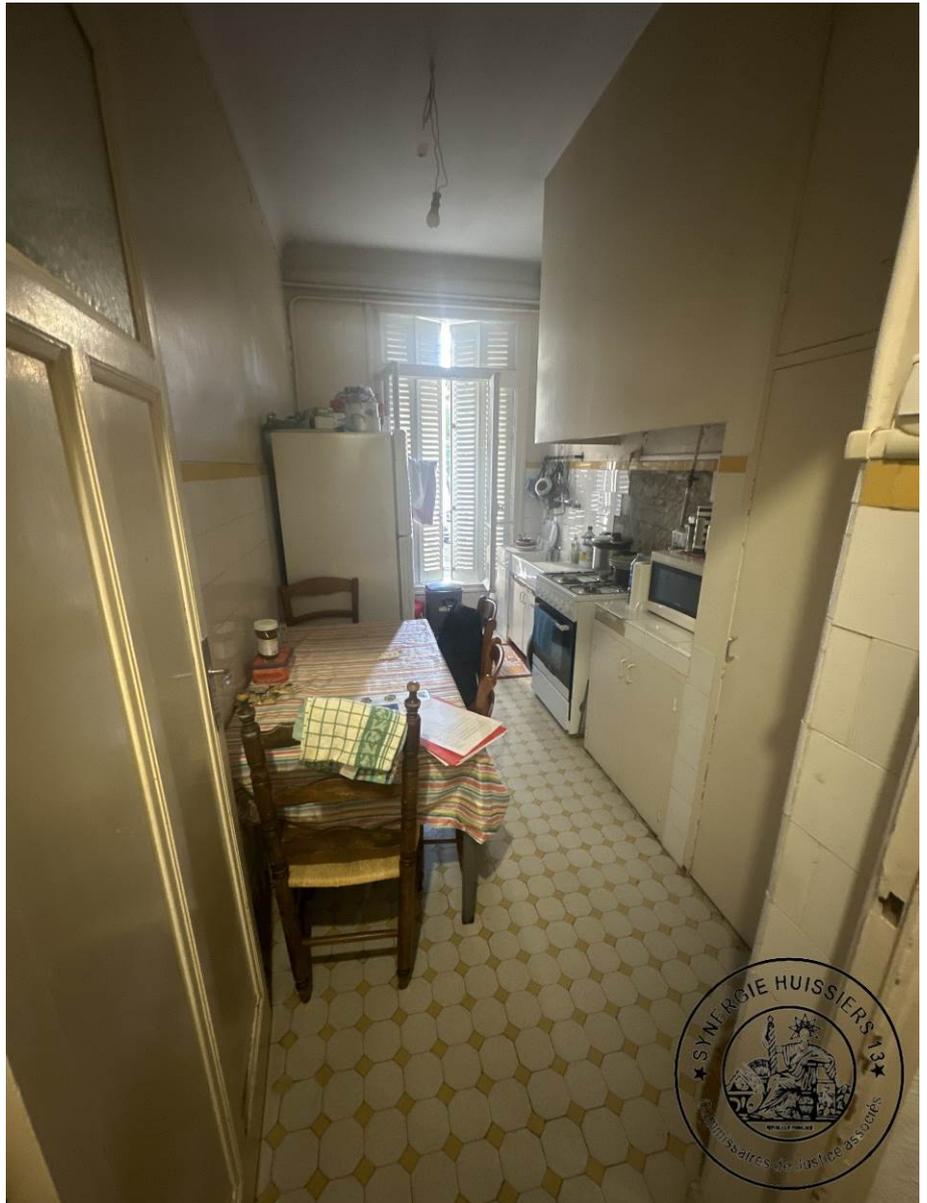
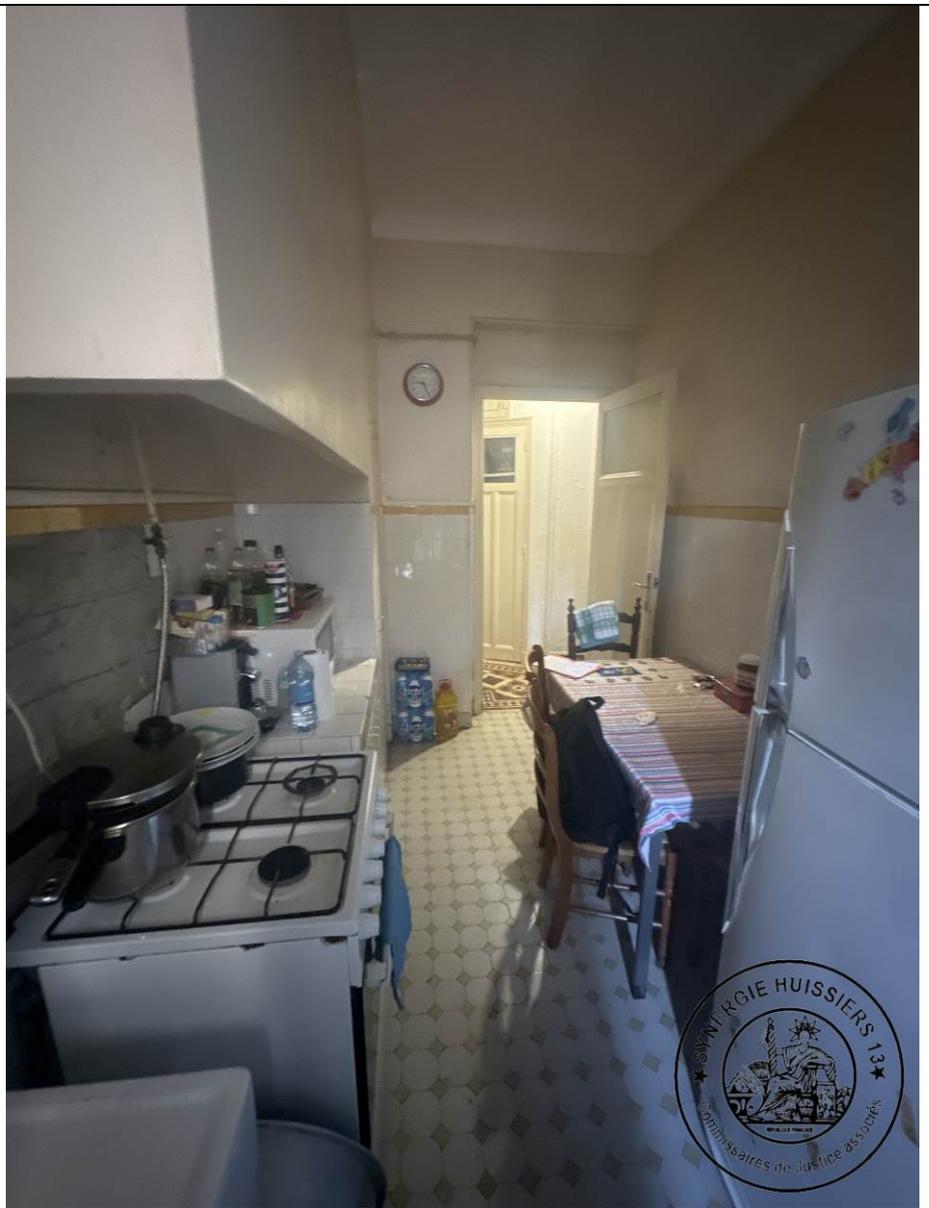
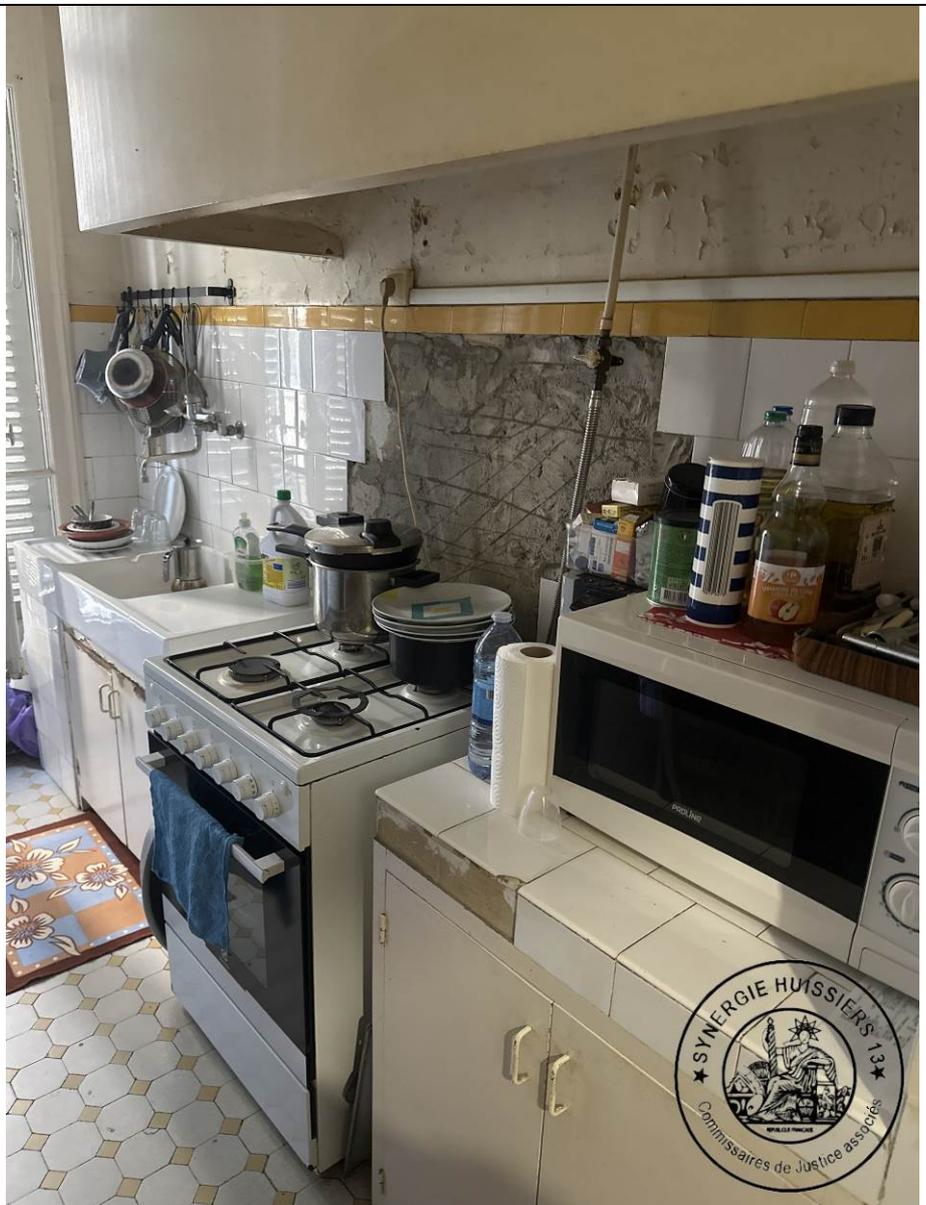
### **CUISINE :**

Les murs sont recouverts en grande partie de faïence ancienne. Nous notons l'absence de faïence sur l'arrière de la cuisinière.

Le reste des murs est peint à partir d'environ 1,50 mètre jusqu'au plafond. La peinture est craquelée.

La pièce est éclairée par une porte-fenêtre à double battant sur fixe et imposte, le tout est en bois, simple vitrage, refermé par des volets métalliques. Le tout est en état ancien.

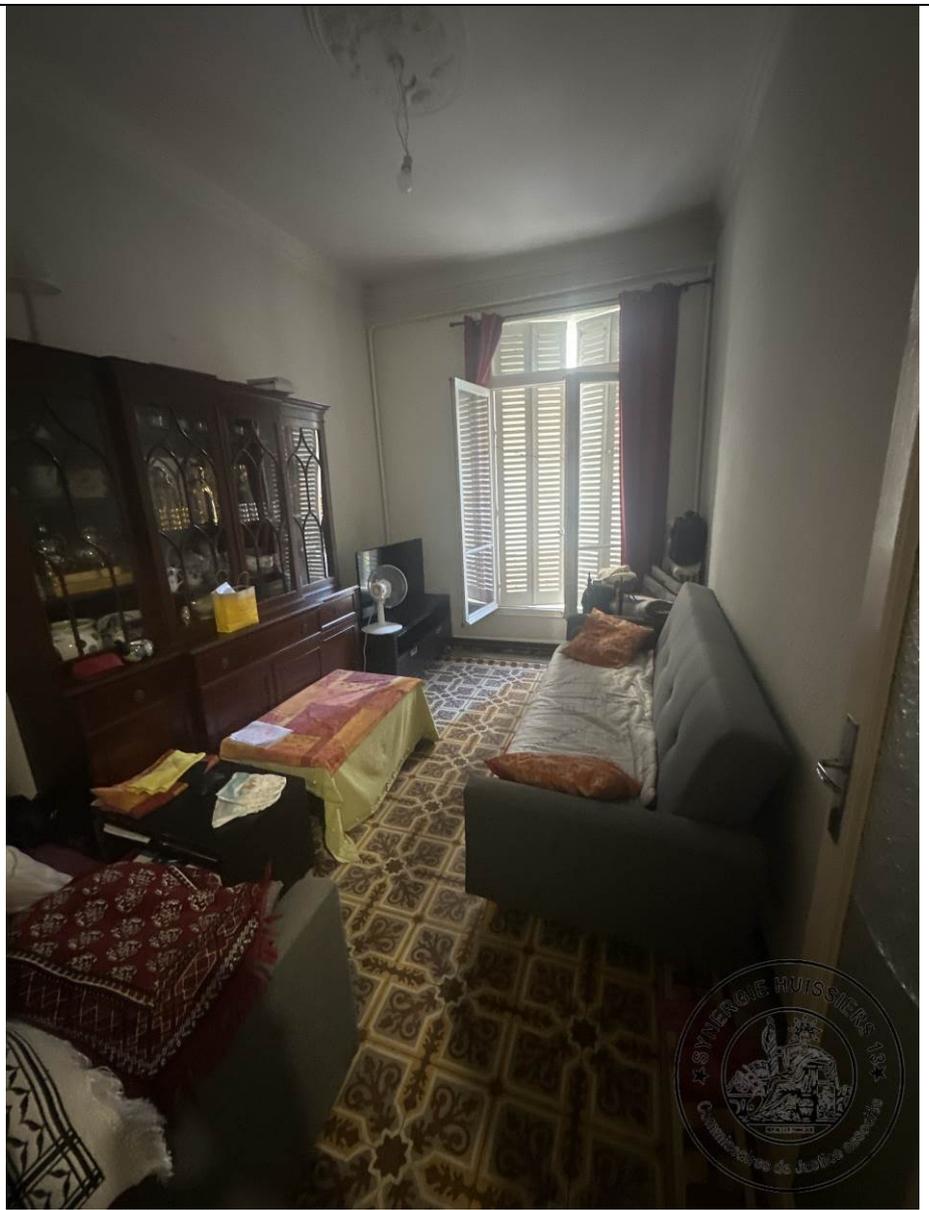
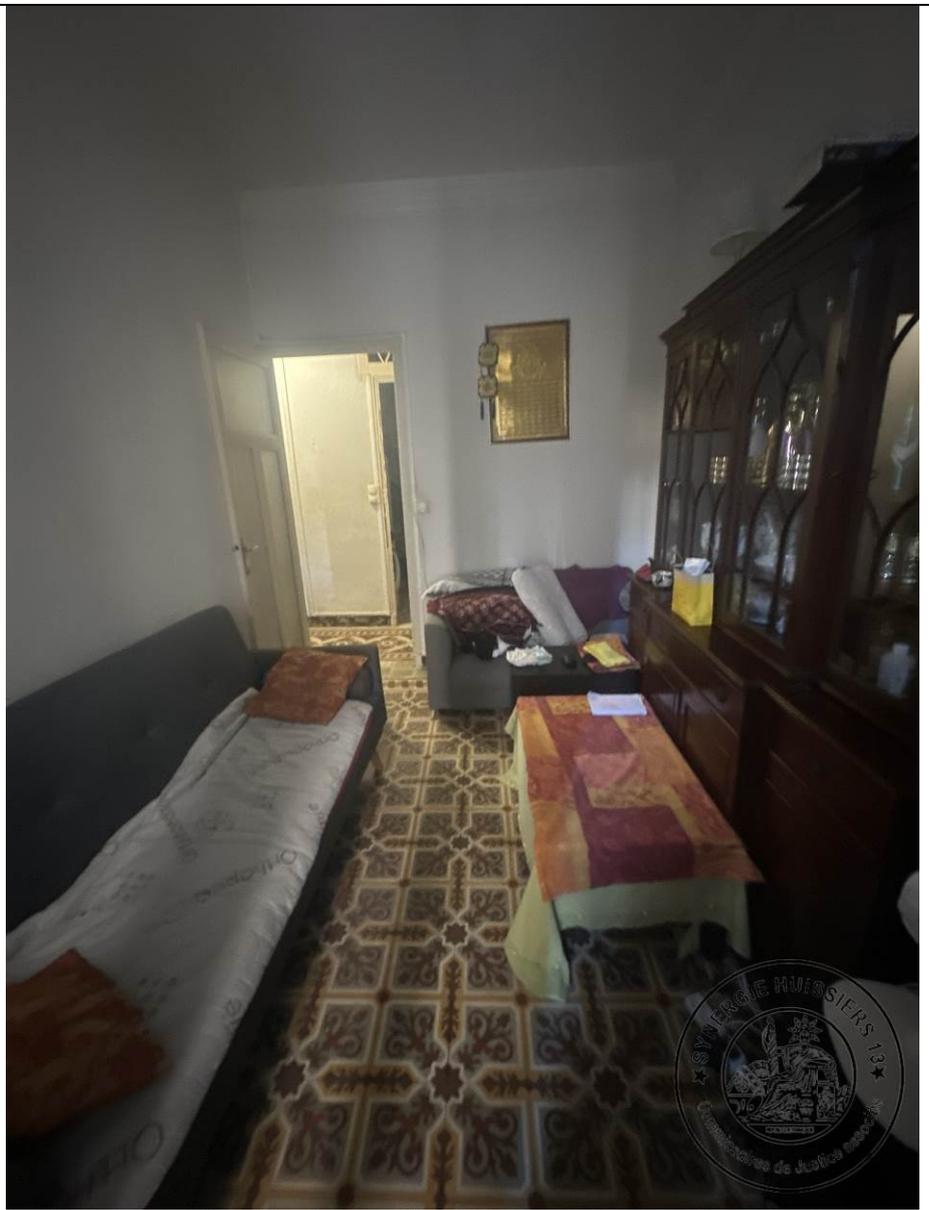
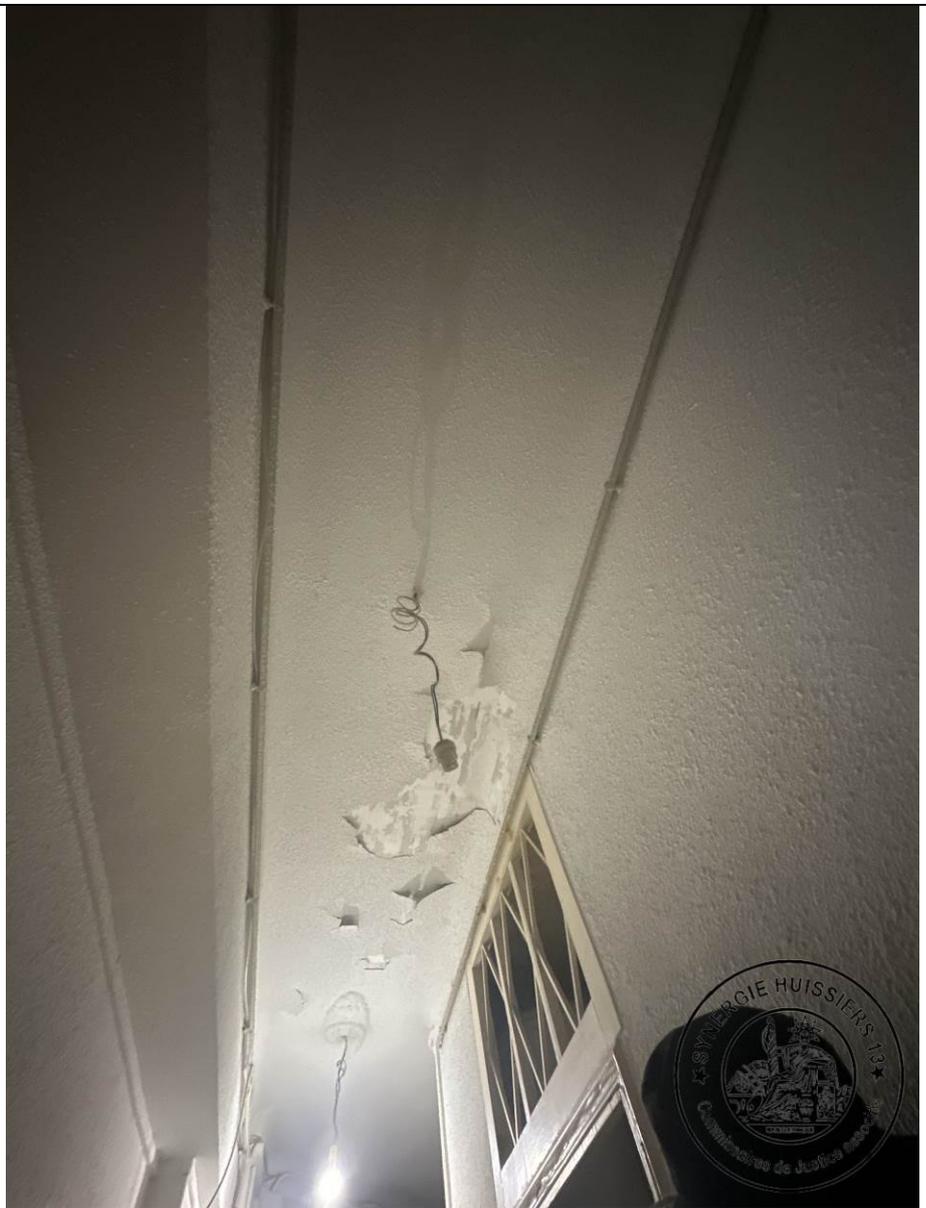
**SALON :**

On note la présence de craquelures sur le pourtour du plafond.

Nous notons également la présence de craquelures au-dessus de l'entrée, une rosace étant à noter en plafond.

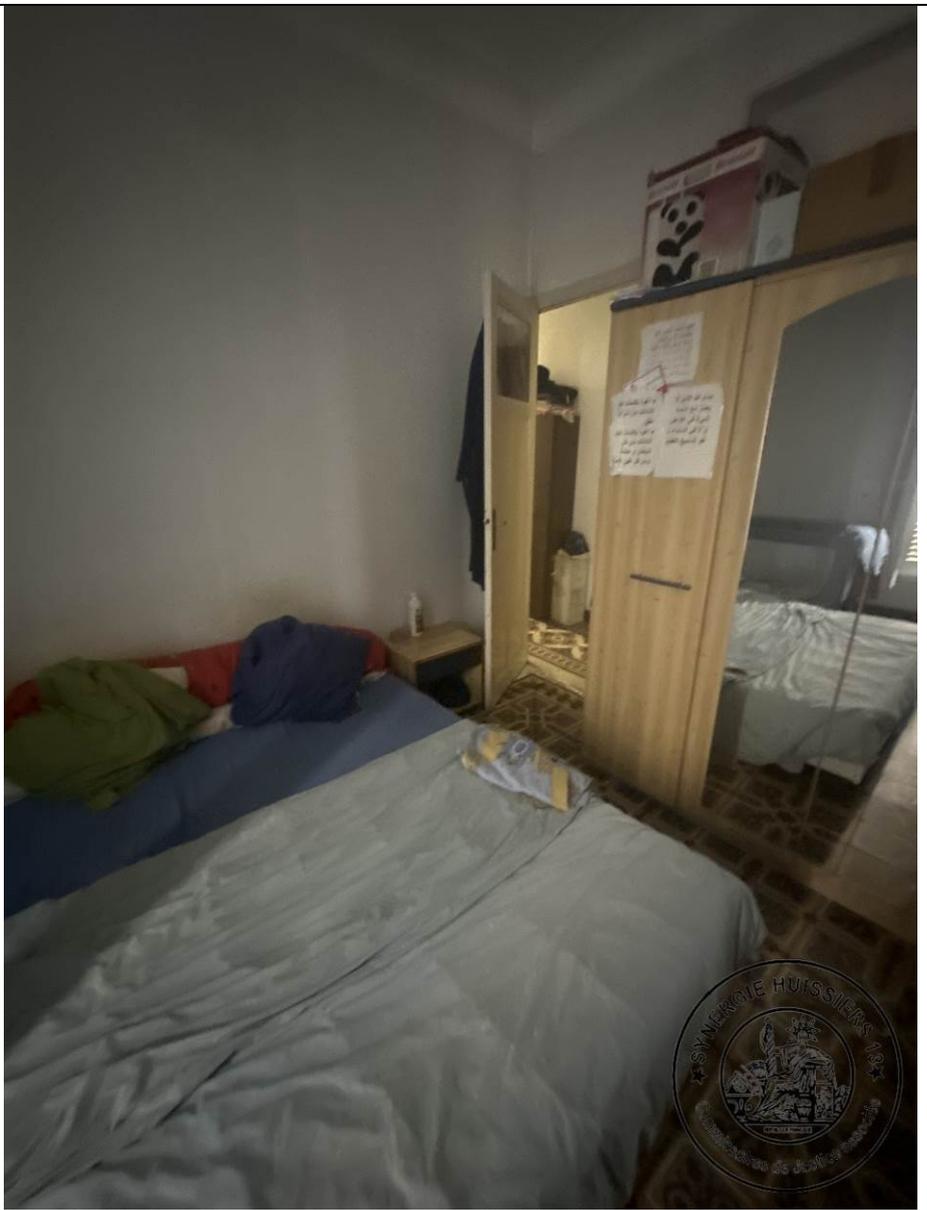
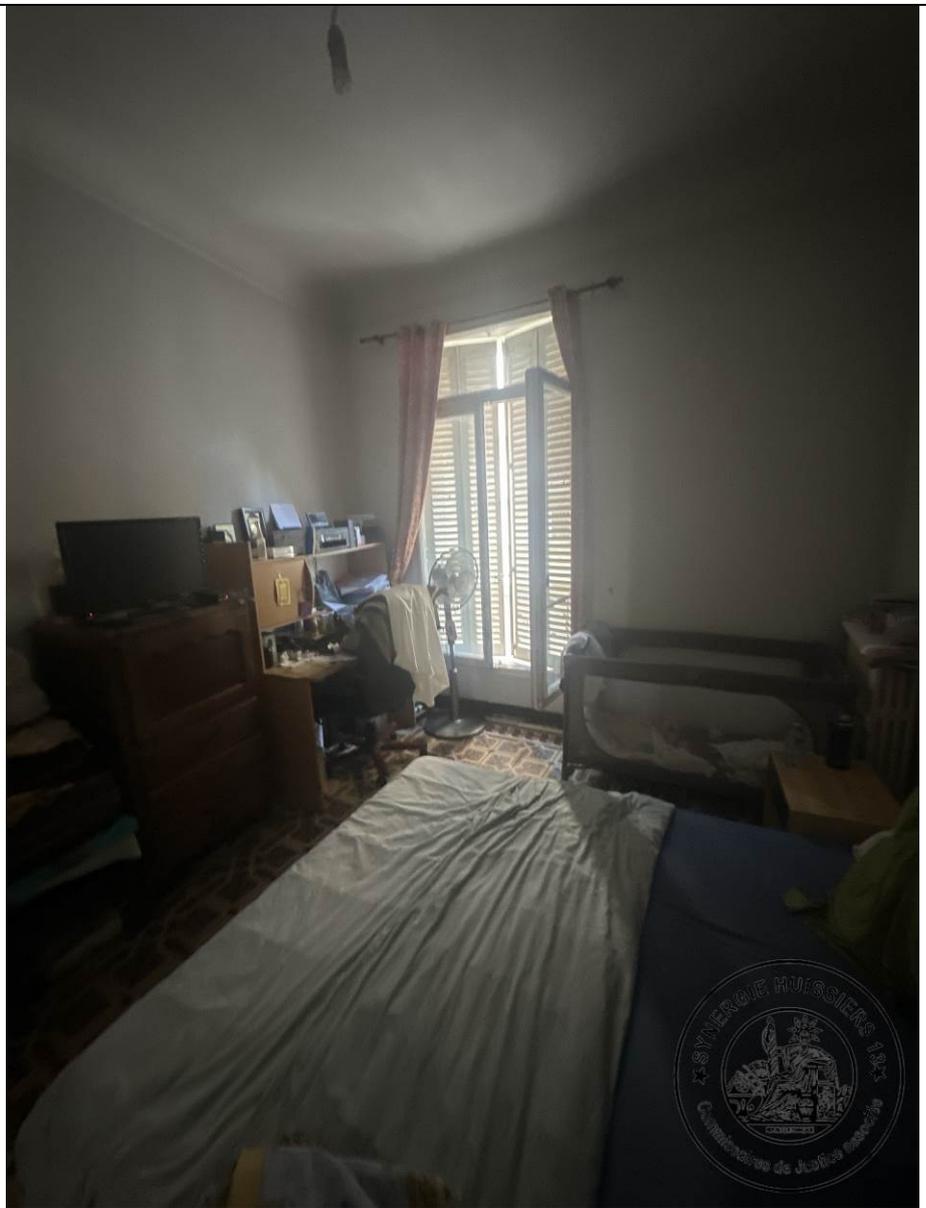
**CHAMBRE :**

On note la présence de craquelures sur la rosace et au-dessus de l'entrée en plafond.

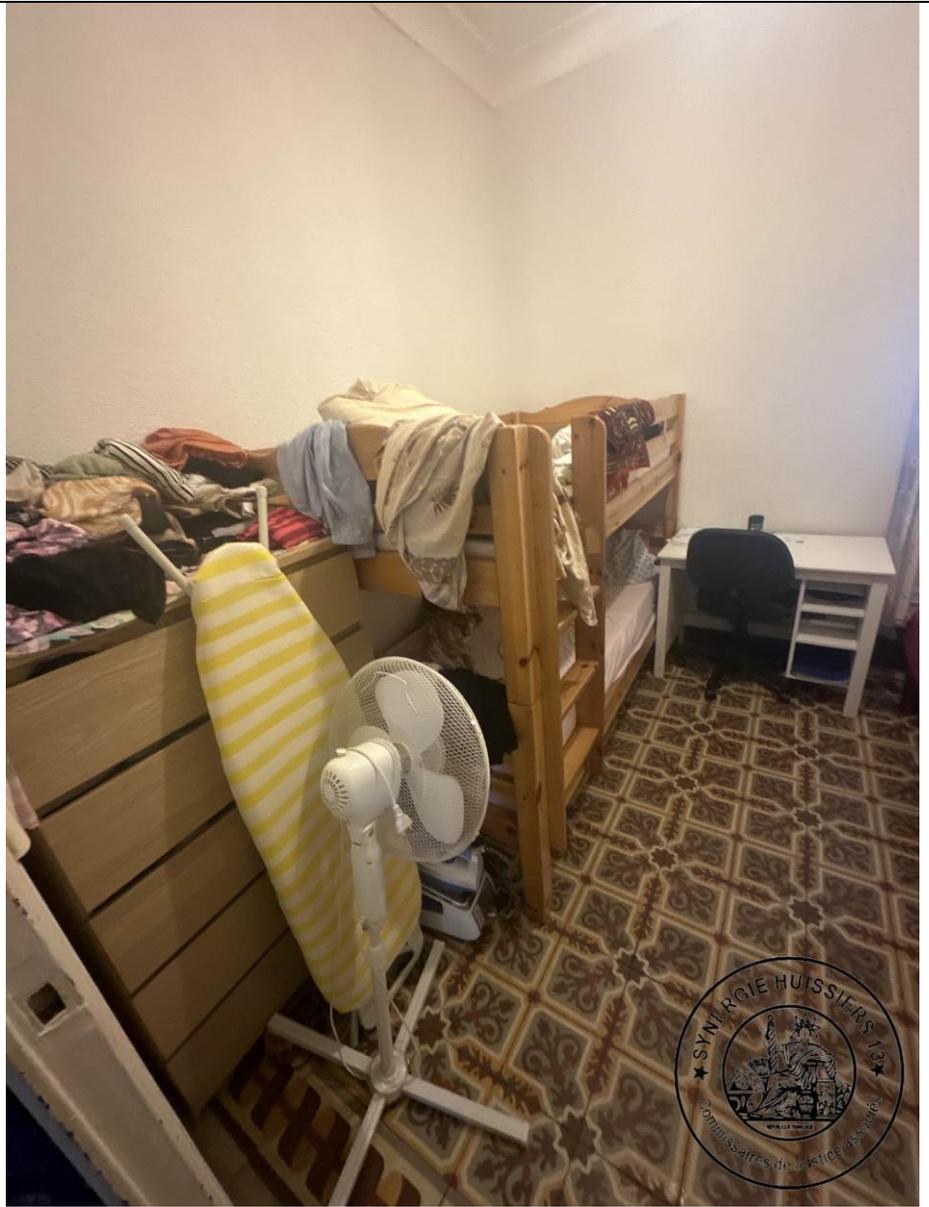
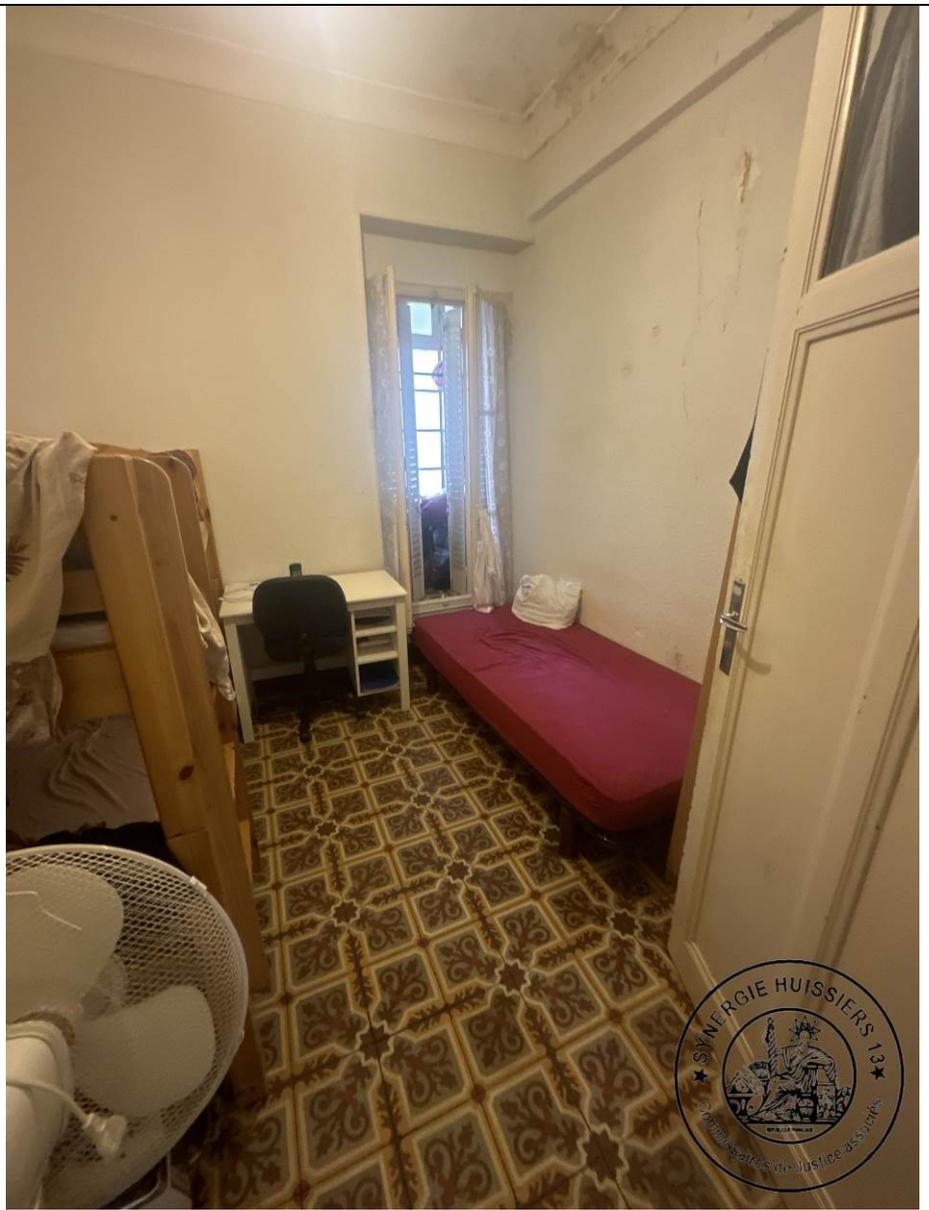
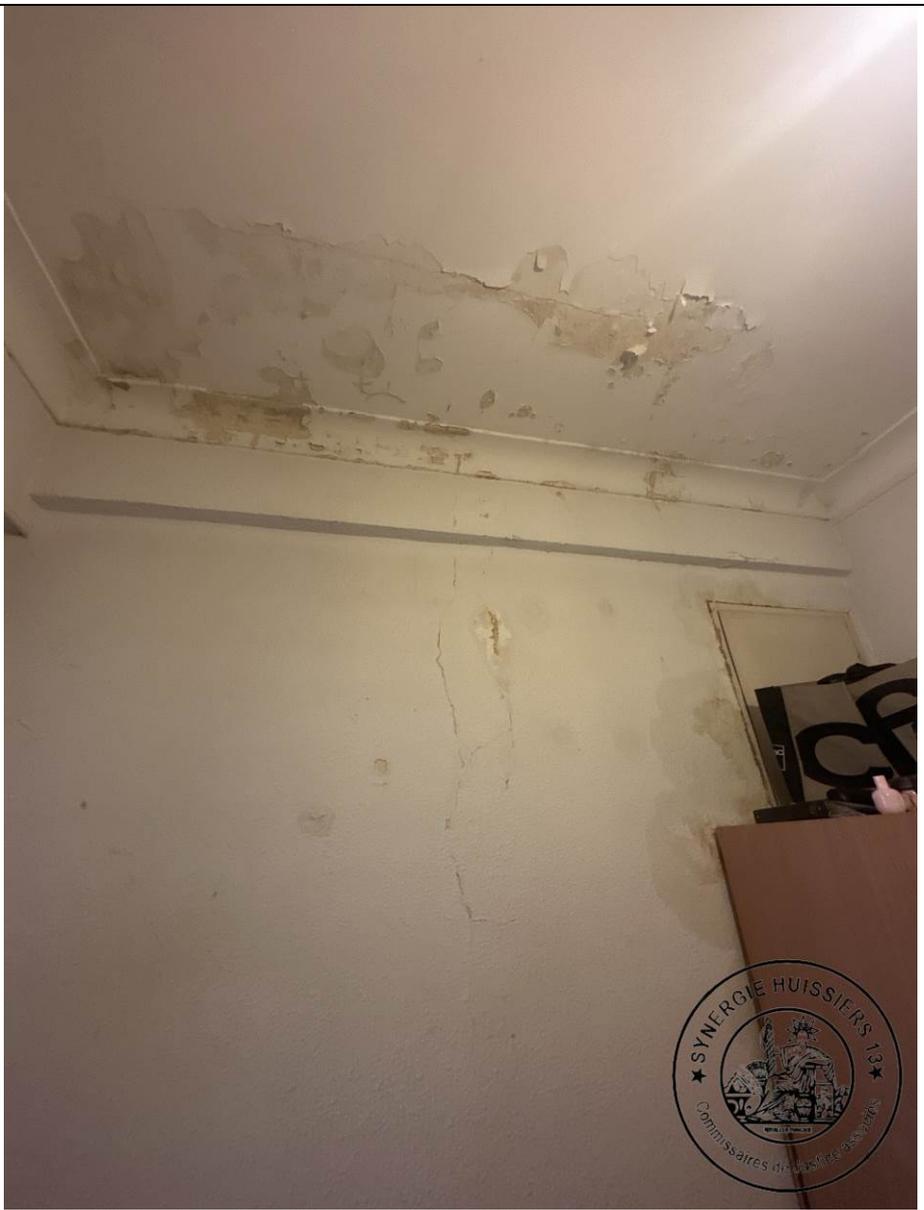
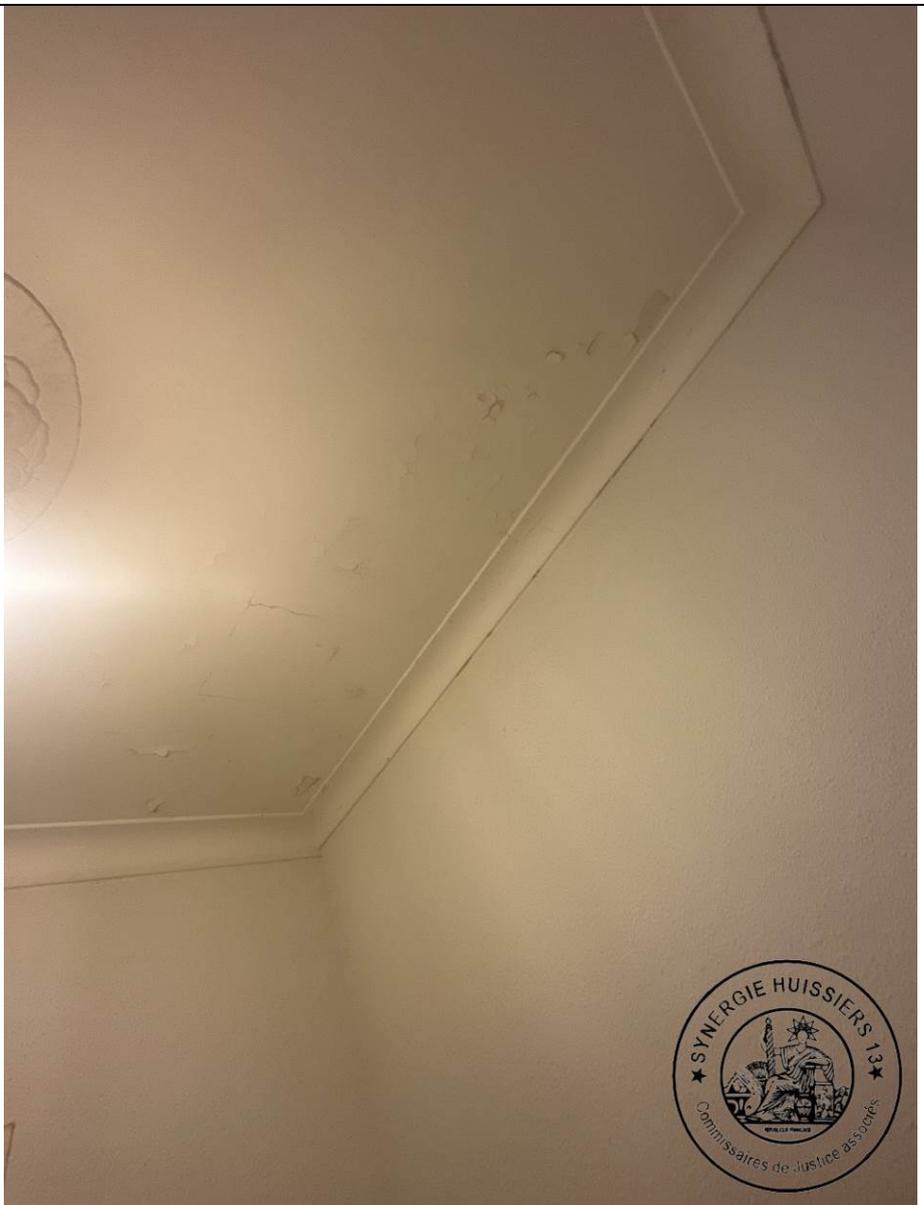
**CHAMBRE :**

On note la présence de traces d'infiltration avec salpêtre.

Monsieur CHENENE nous indique avoir déclaré le sinistre.

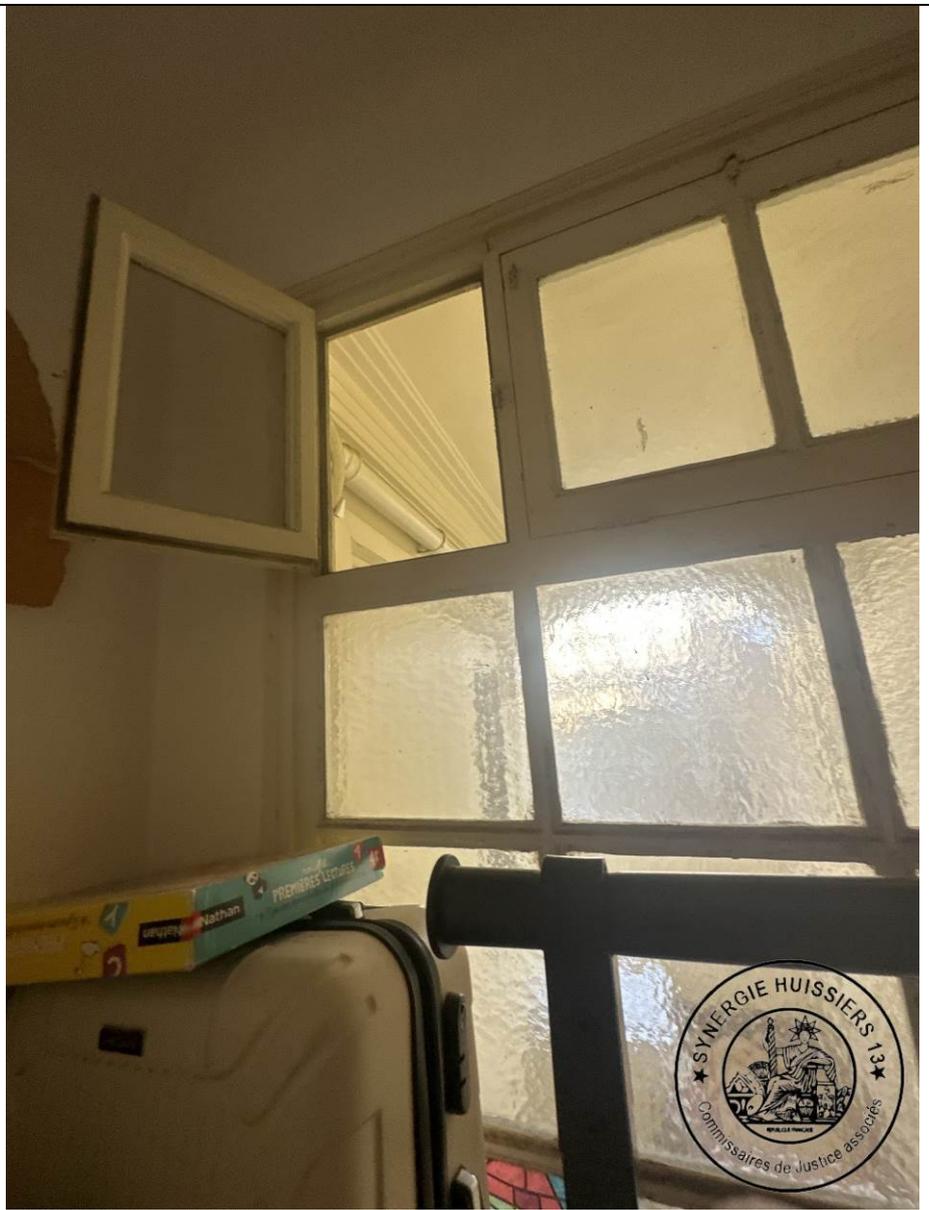
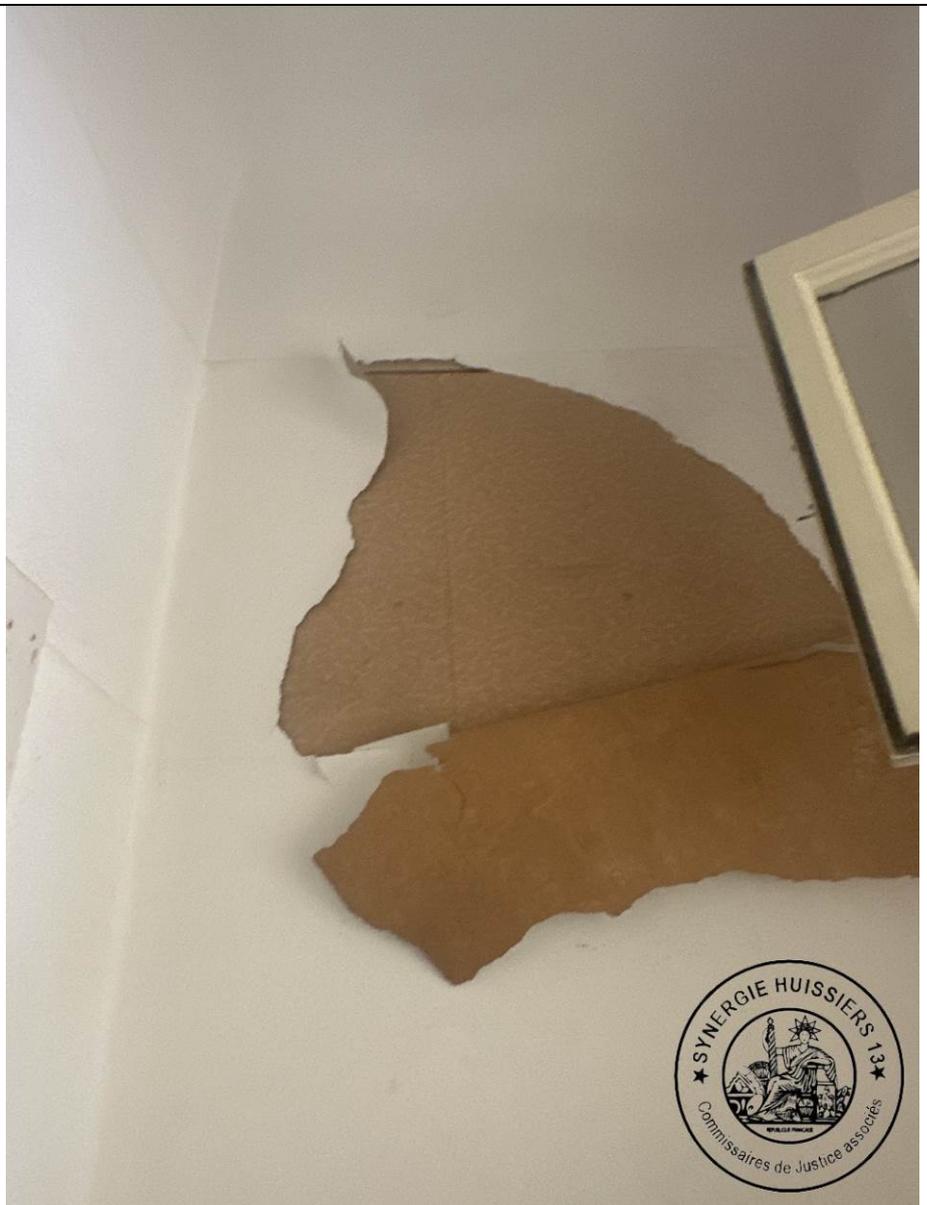
**REDUIT :**

On note la présence de craquelures sur les murs notamment.

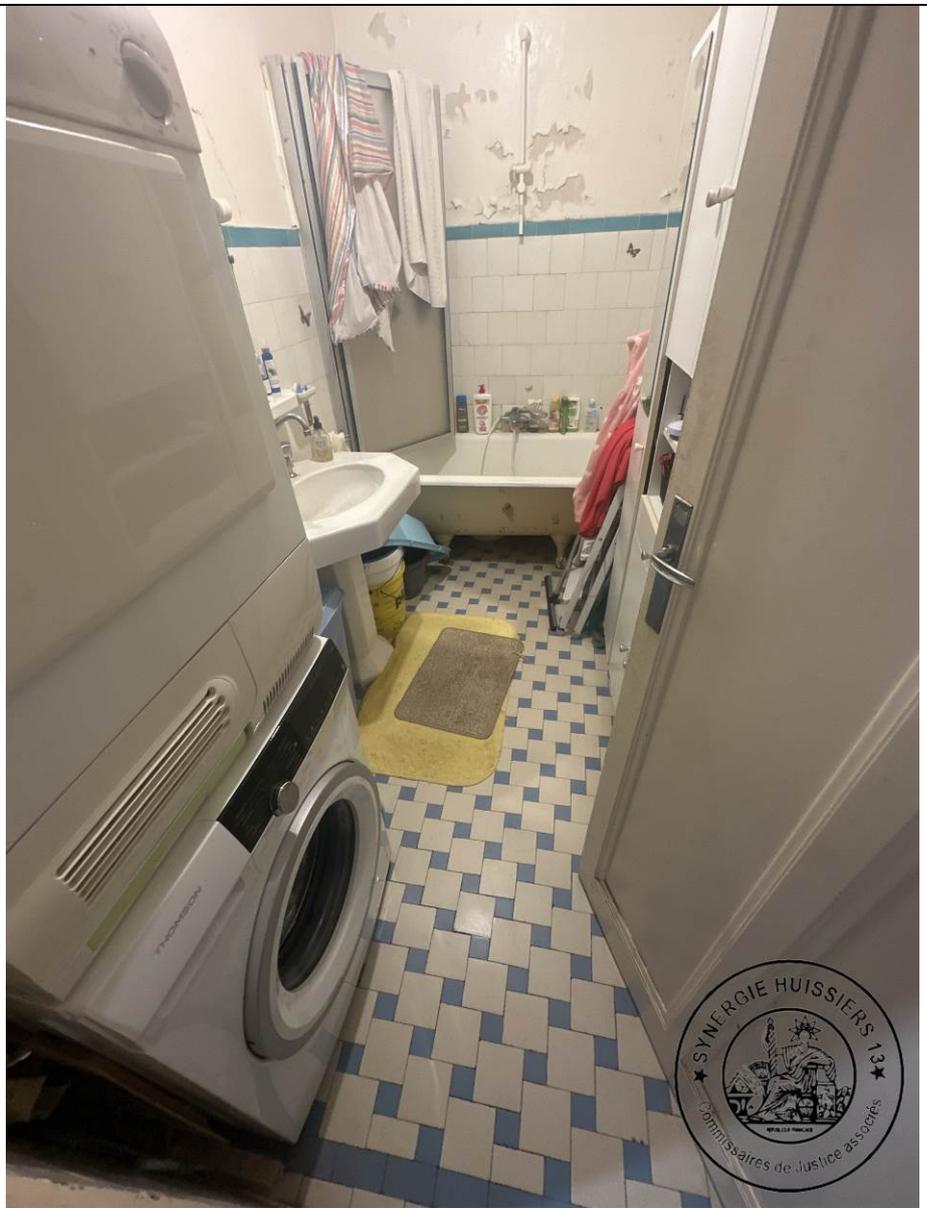
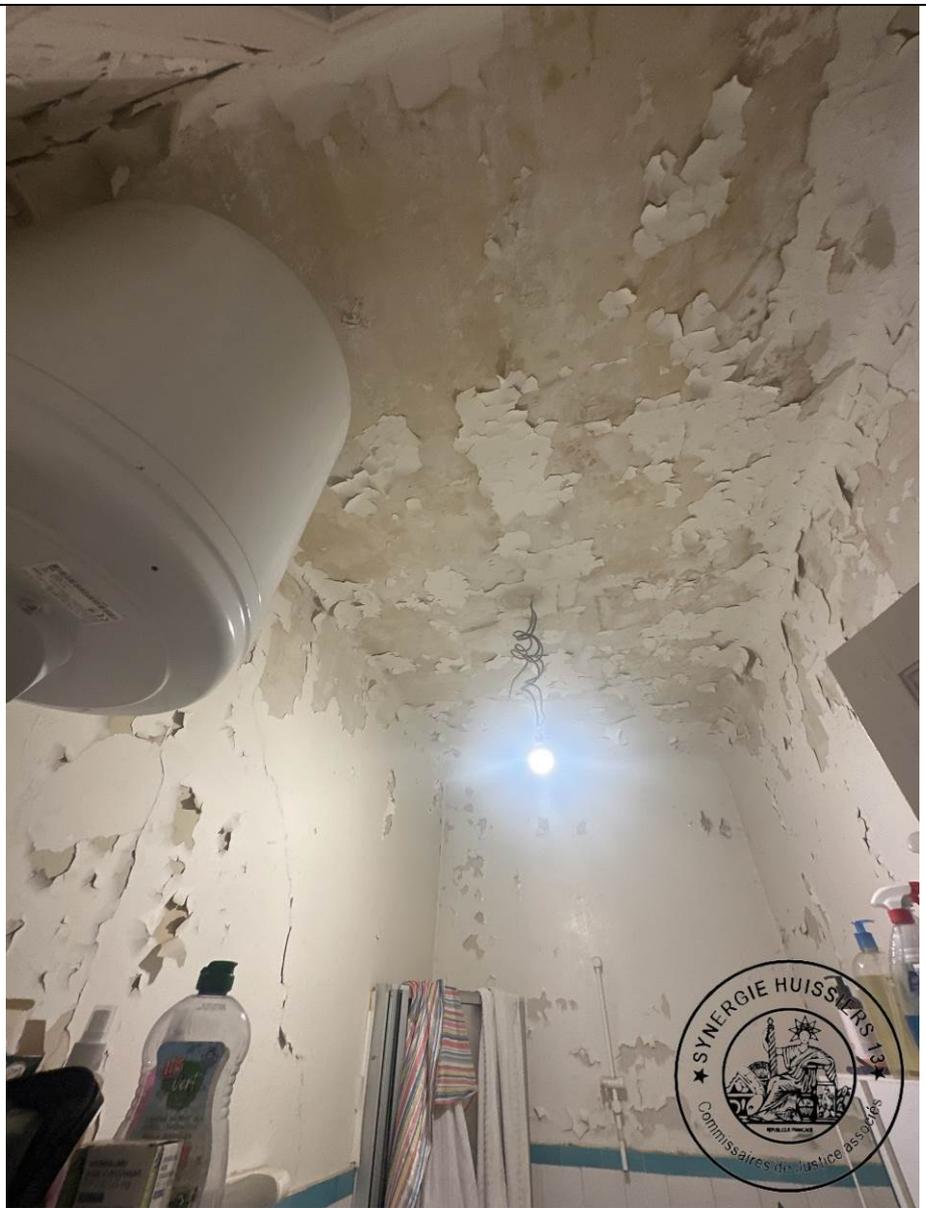
### **SALLE DE BAINS :**

Les murs sont recouverts de faïences jusqu'à environ 1,40 mètre. Certaines sont brisées.

Les murs sont recouverts de peinture totalement craquelée en ce compris le plafond de la salle de bains.

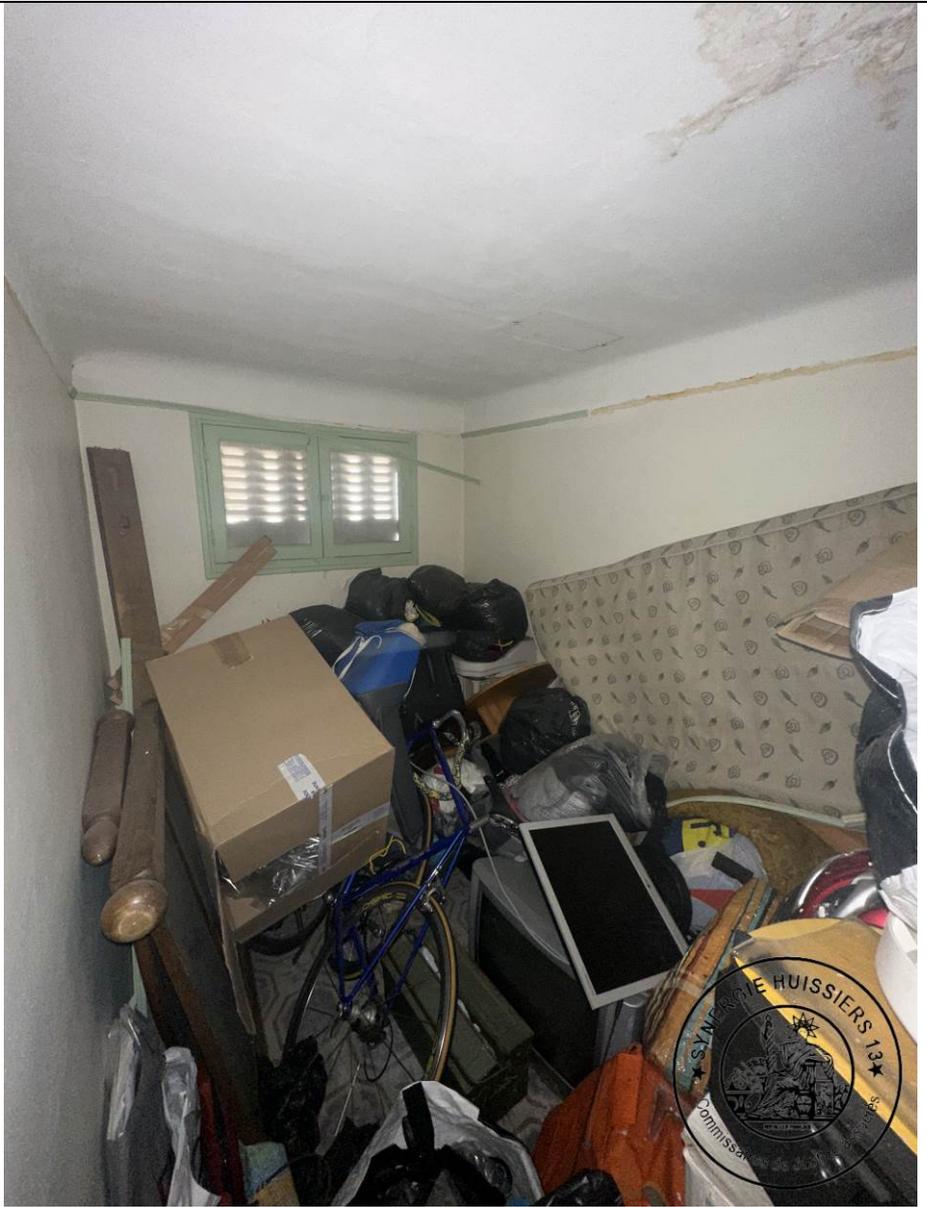
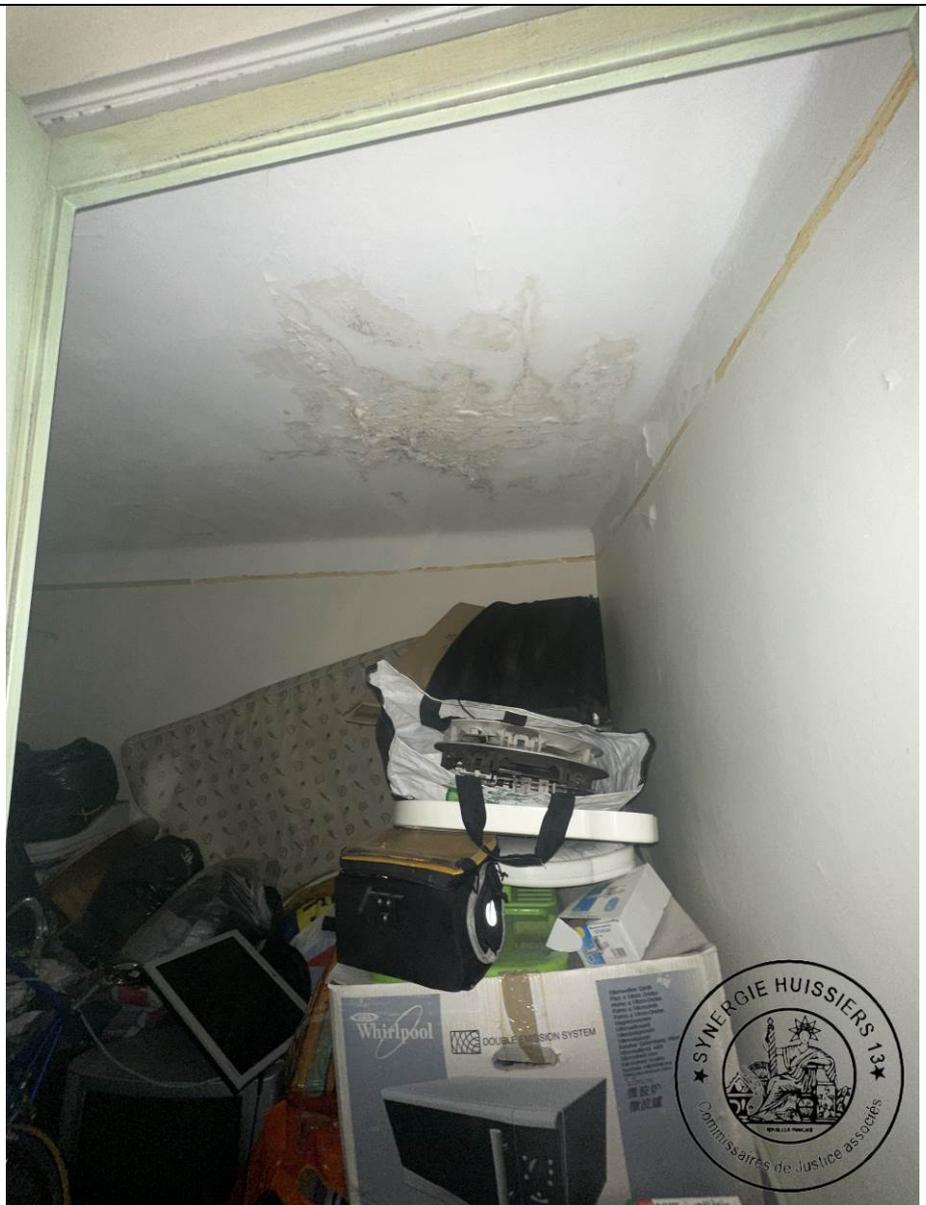
**CHAMBRE DE BONNE :**

Les murs sont crépis et peints, en mauvais état.

On note la présence d'une importante trace d'infiltration en plafond et d'une trappe de visite.
