PROCES-VERBAL DE CONSTAT

PROCES VERBAL DE DESCRIPTION

**LE JEUDI CINQ OCTOBRE
DEUX MILLE VINGT TROIS
à 16 heures 00**

12 Chemin du Parc D'Artillerie

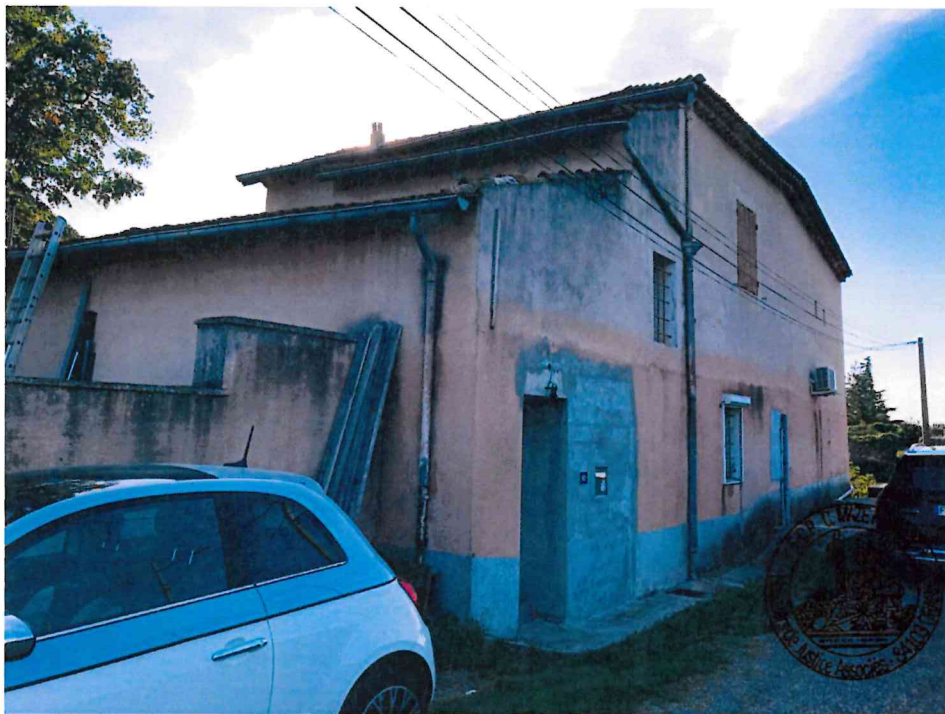
Les murs sont recouverts d'un enduit usagé.

1. Façades Nord

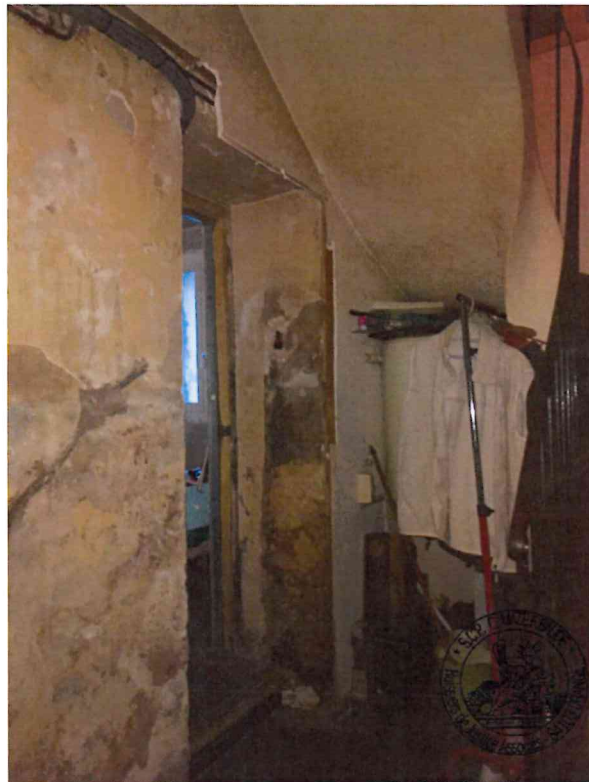
Les murs sont en plâtre en mauvais état général.

1. Passage accès salle de séjour et montée d'escaliers

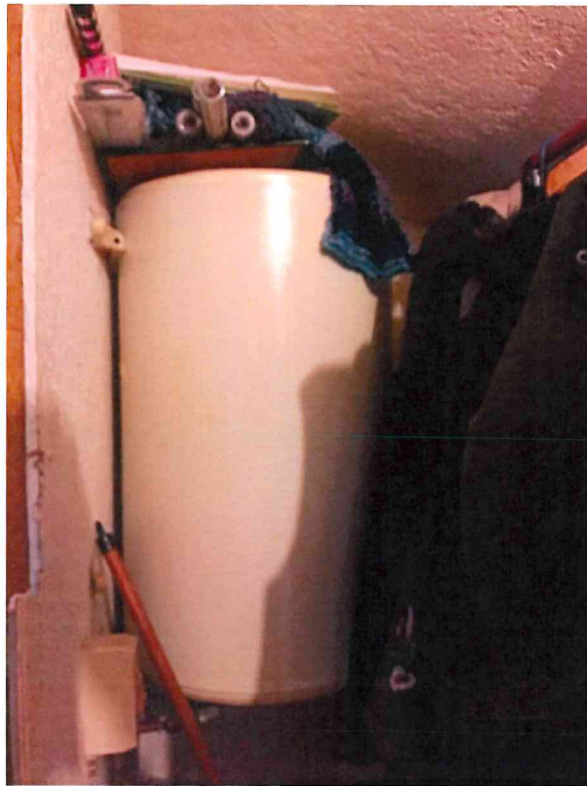
4. Cumulus électrique sous la montée d'escaliers

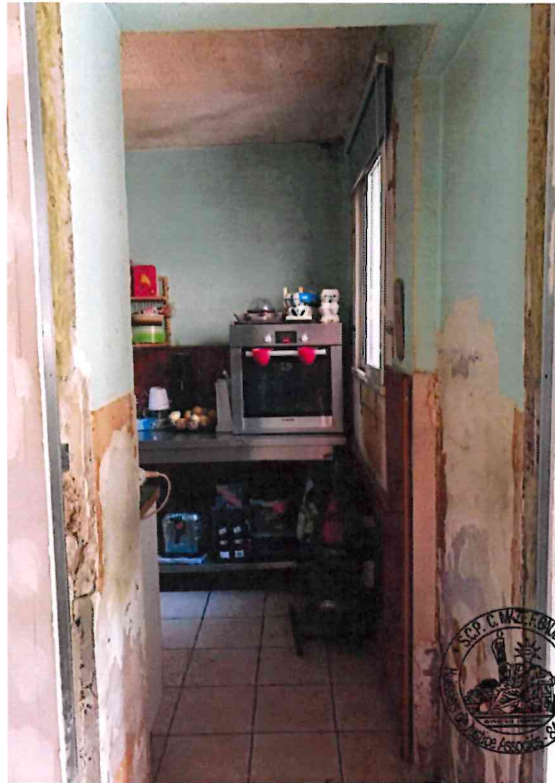
Les **murs** sont recouverts de peinture en mauvais état. Je note des lambris en bois côté Sud.

1. Cuisine

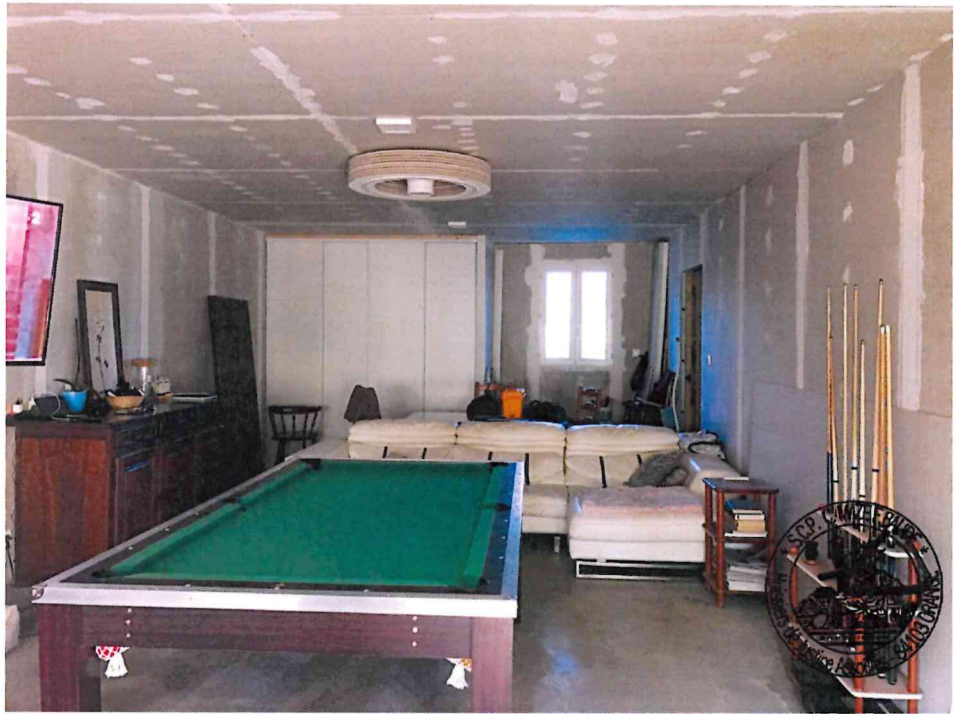
Les **murs** sont recouverts de plaque de plâtre non peintes

1. Salle à manger

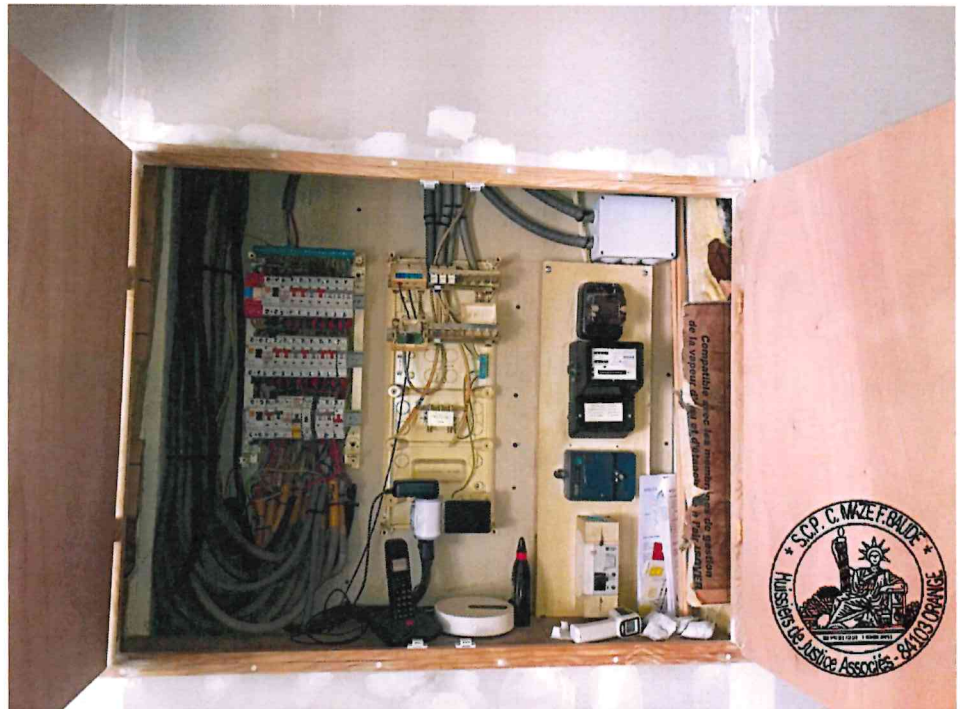
4. Disjoncteur et tableau électrique
