**ACTE
D'HUISSIER
DE
JUSTICE**

PROCES VERBAL DE DESCRIPTION

240 Rue du Temple

84200 CARPENTRAS, Lot n°2.

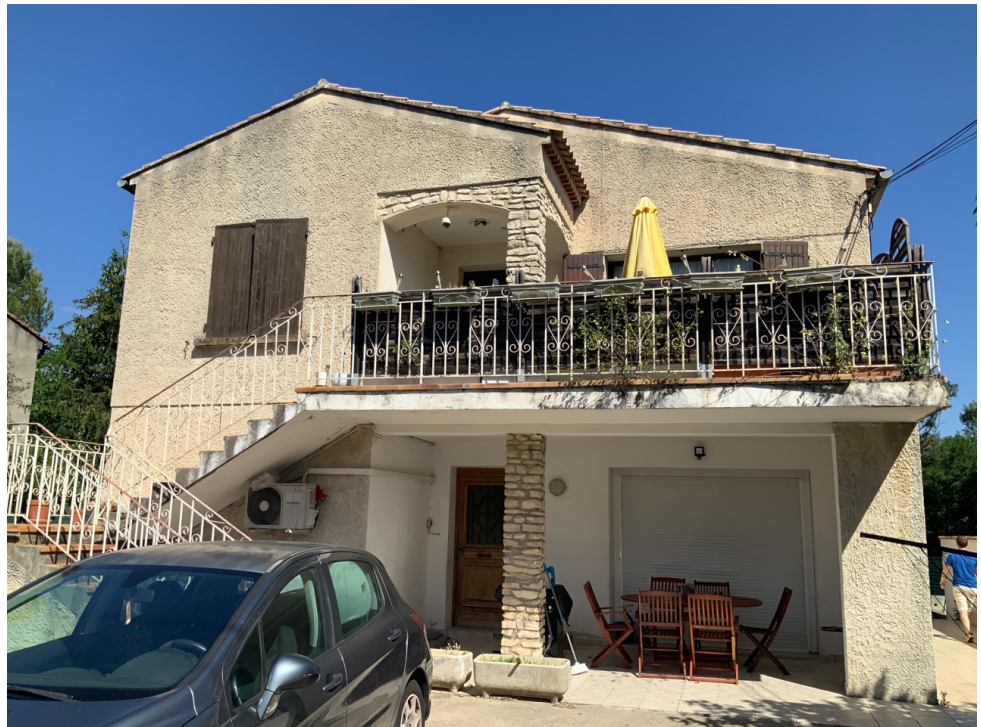
1. Façade Sud

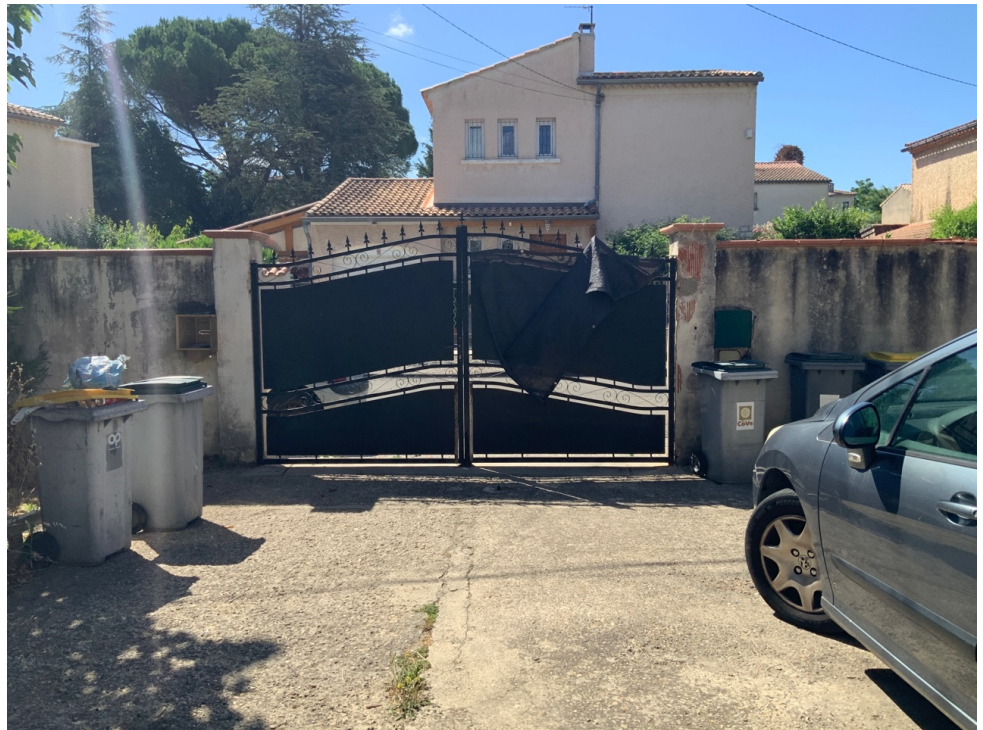
L'accès à la propriété est fermé par un portail métallique de deux vantaux, usagé.

2. Portail s'ouvrant sur la rue du Temple.

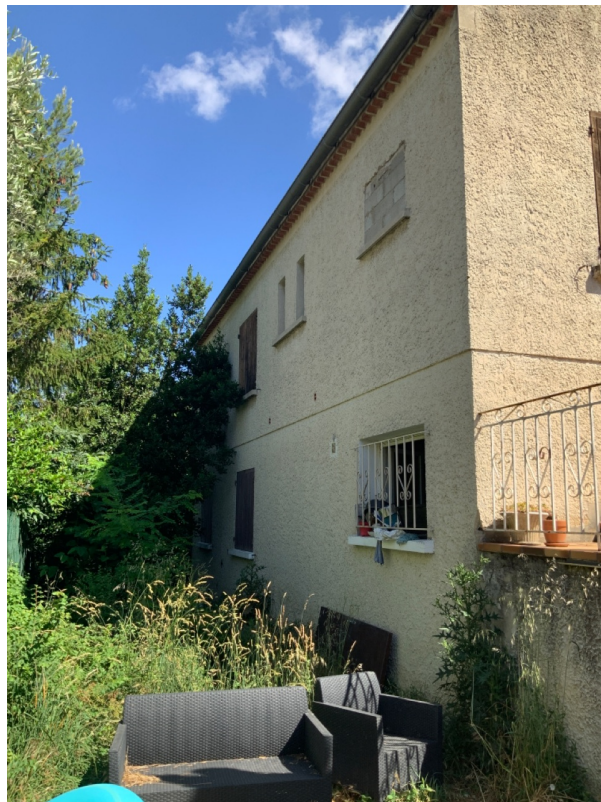
En pied de façade Ouest, le crépi est dégradé, sous une conduite d'évacuation percée.

3. Façade Ouest

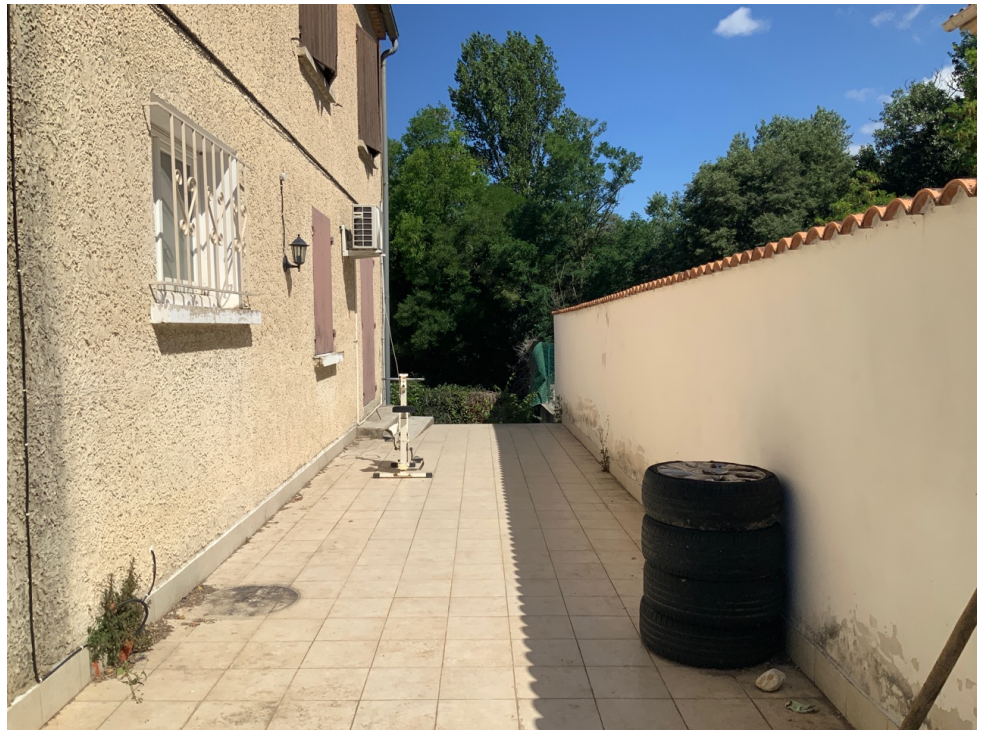
Un passage carrelé, en état d'usage, longe la façade Est.

4. Passage carrelé Est

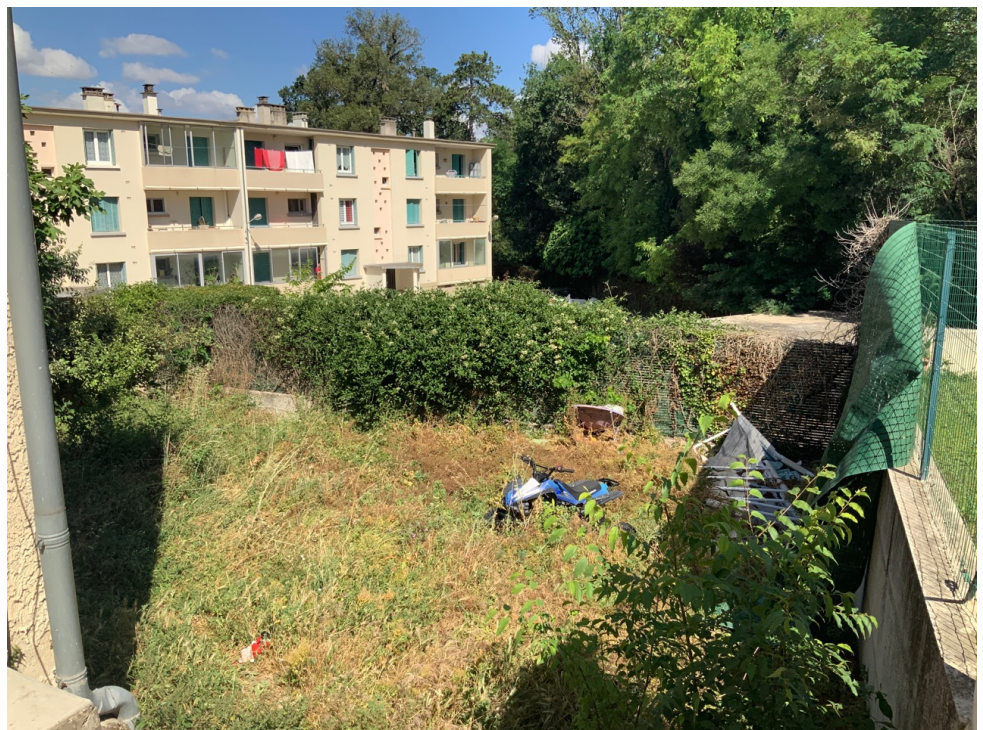
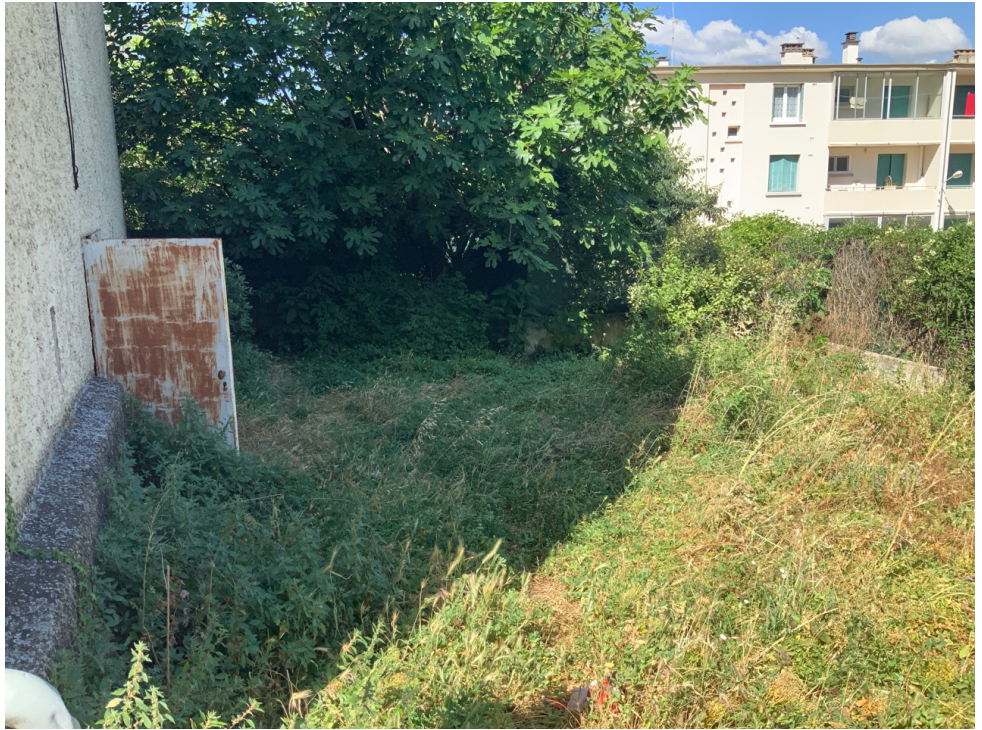
Un jardin engazonné, s'étend au Nord et l'Ouest. Ce dernier n'est pas entretenu.

5. Jardin Nord

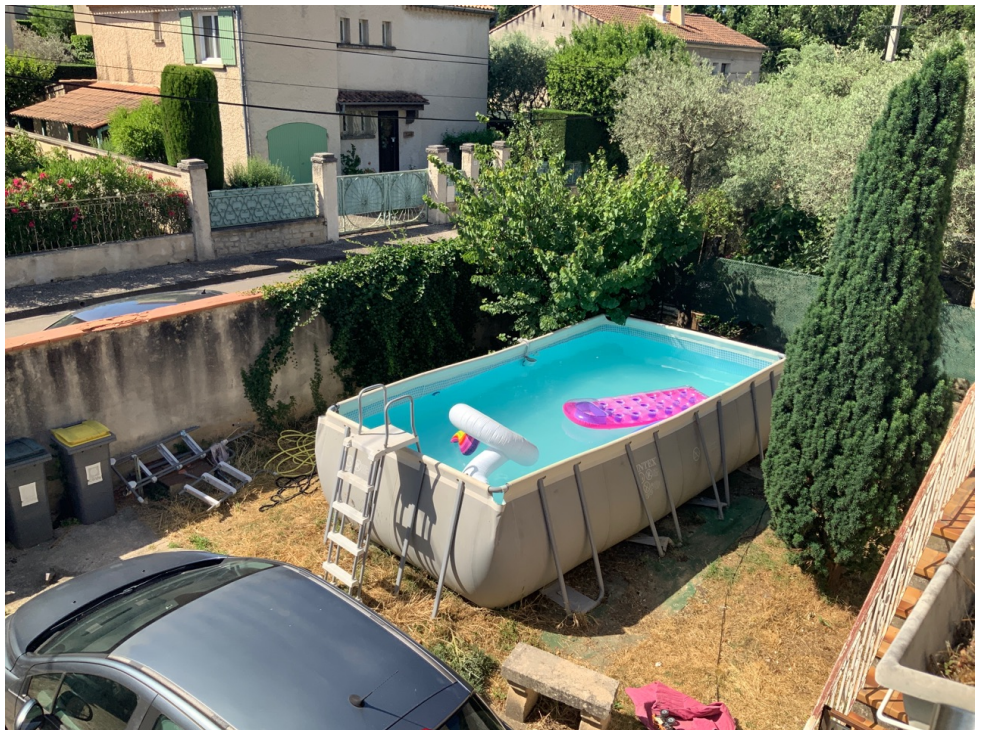
7. Angle Sud-Ouest

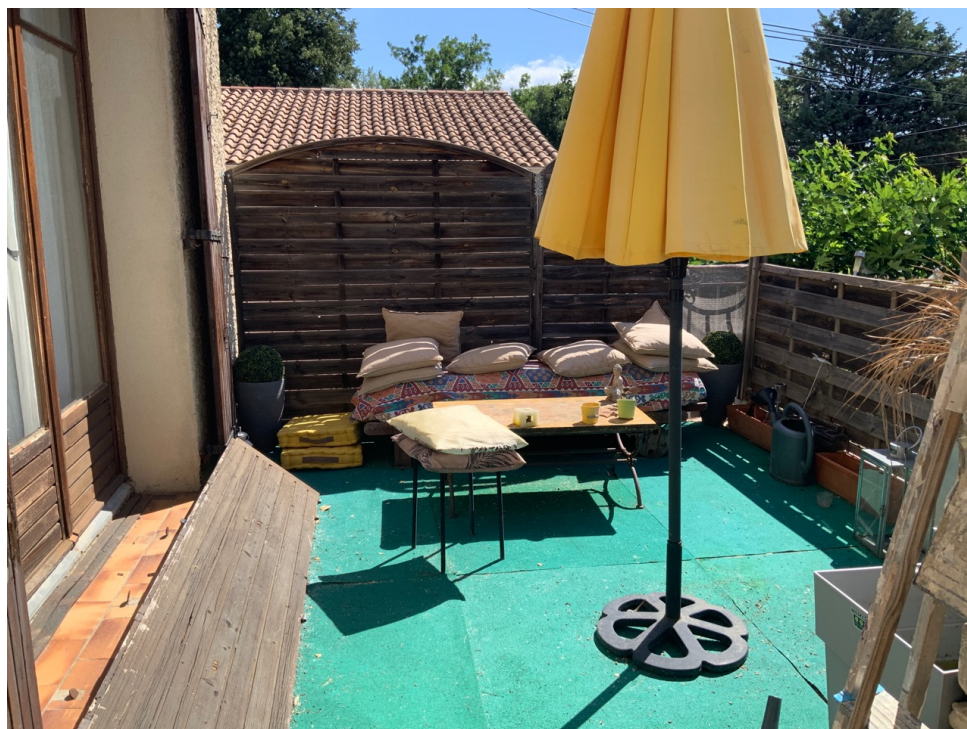
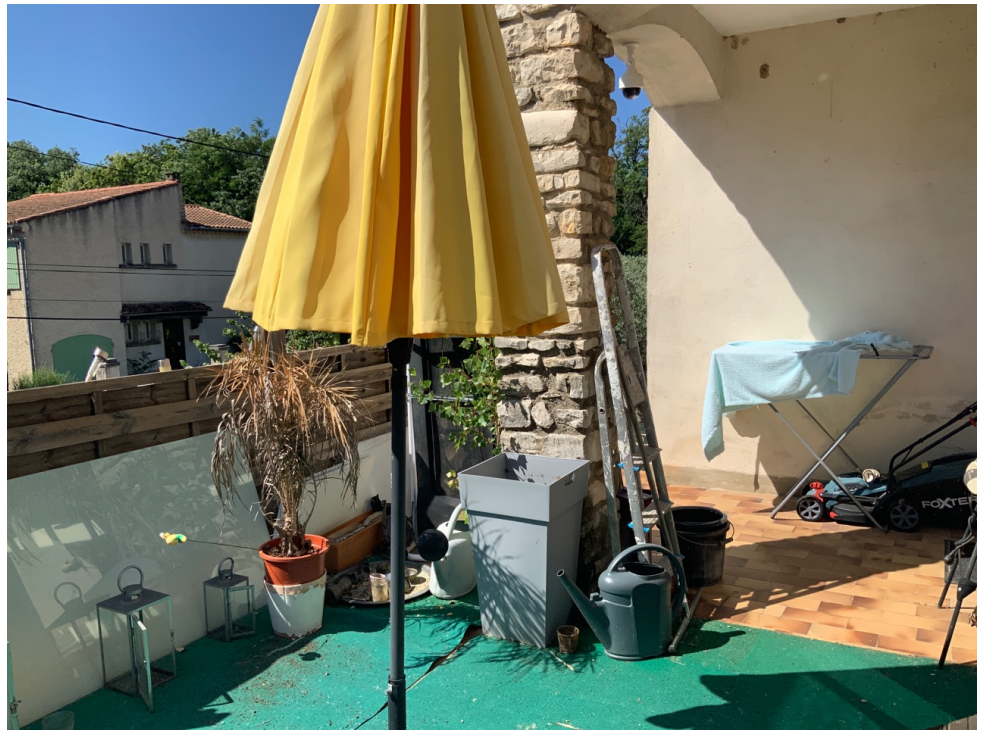
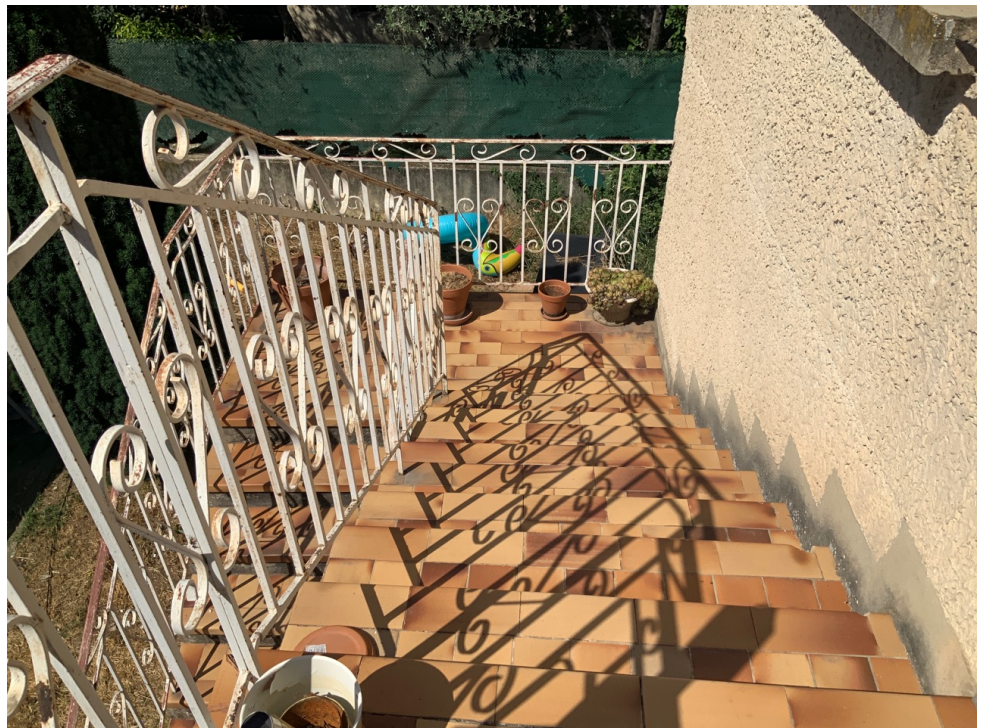
Elle est recouverte d'un carrelage ancien, masqué pour partie par une moquette usagée et éliminée de couleur verte. Des fissures sont apparentes, notamment dans le prolongement de la montée d'escalier.

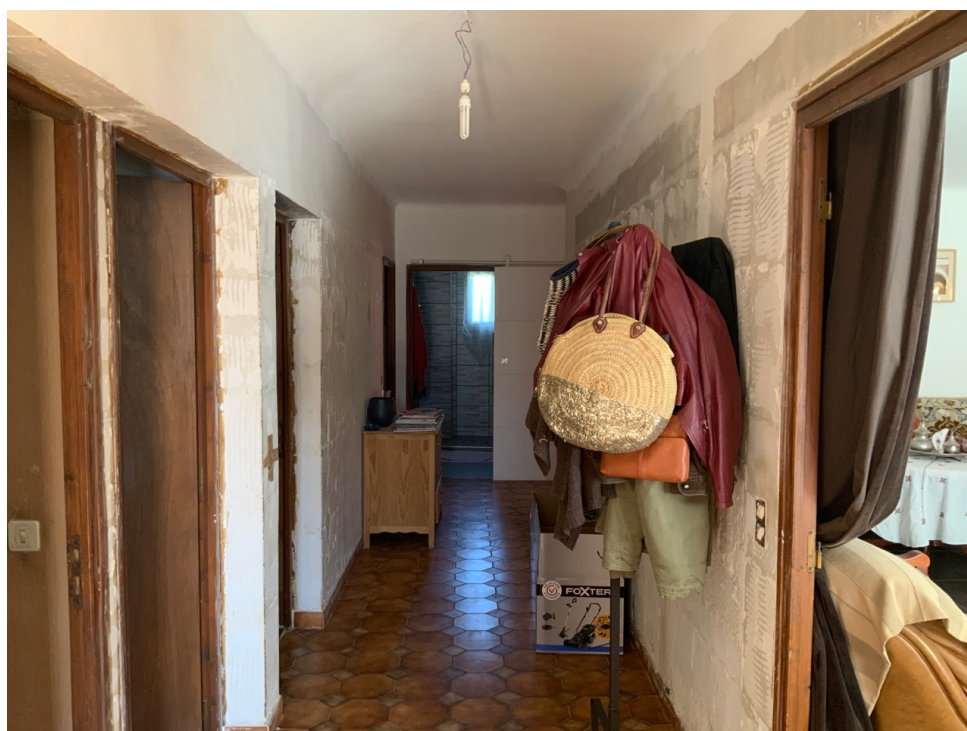
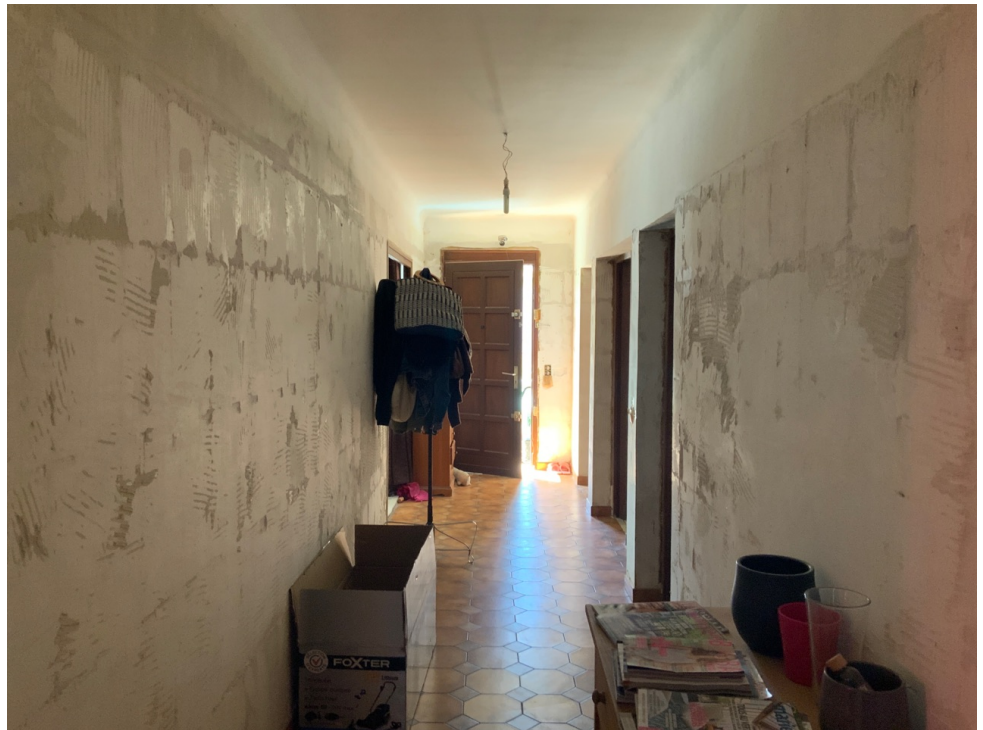
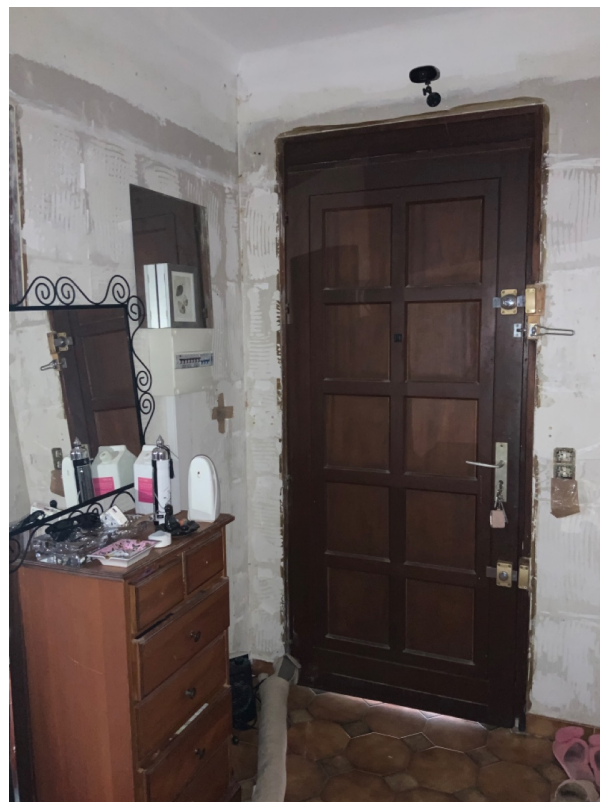
Sur les murs, des traces de ciment colle sont apparentes. Il m'est indiqué qu'à la suite d'un dégât des eaux, la faïence murale s'est décollée.

La pièce est équipée d'interrupteurs et de prises électriques, en mauvais état.

L'accès à la maison, au Sud du couloir, est fermé par une porte d'entrée en bois, ancienne, en mauvais état, équipée d'une serrure trois points et de deux verrous.

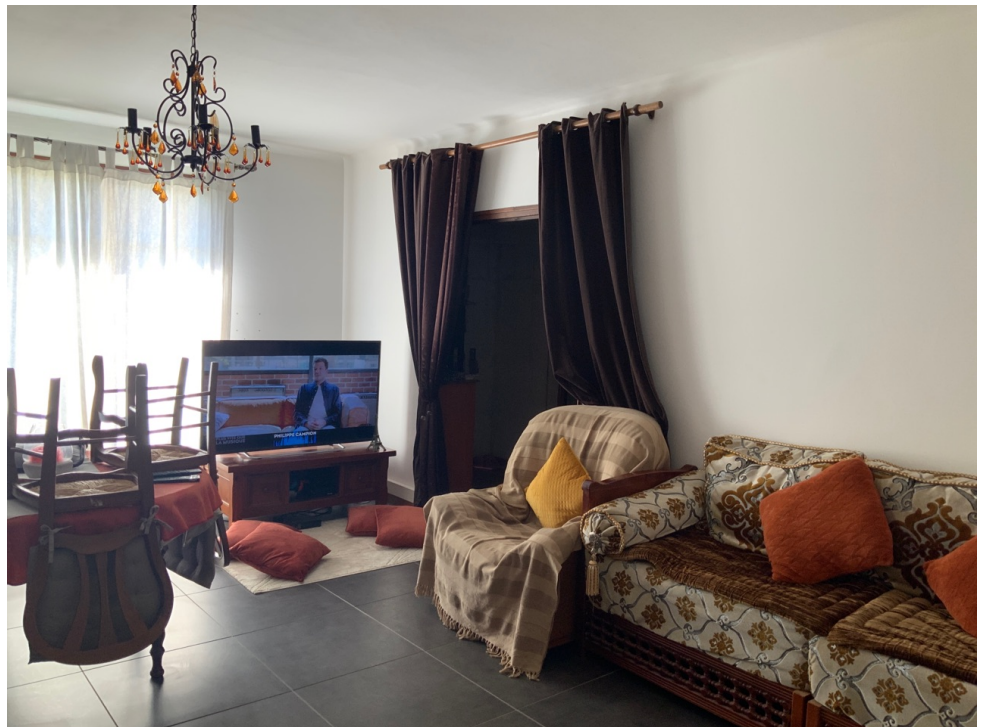
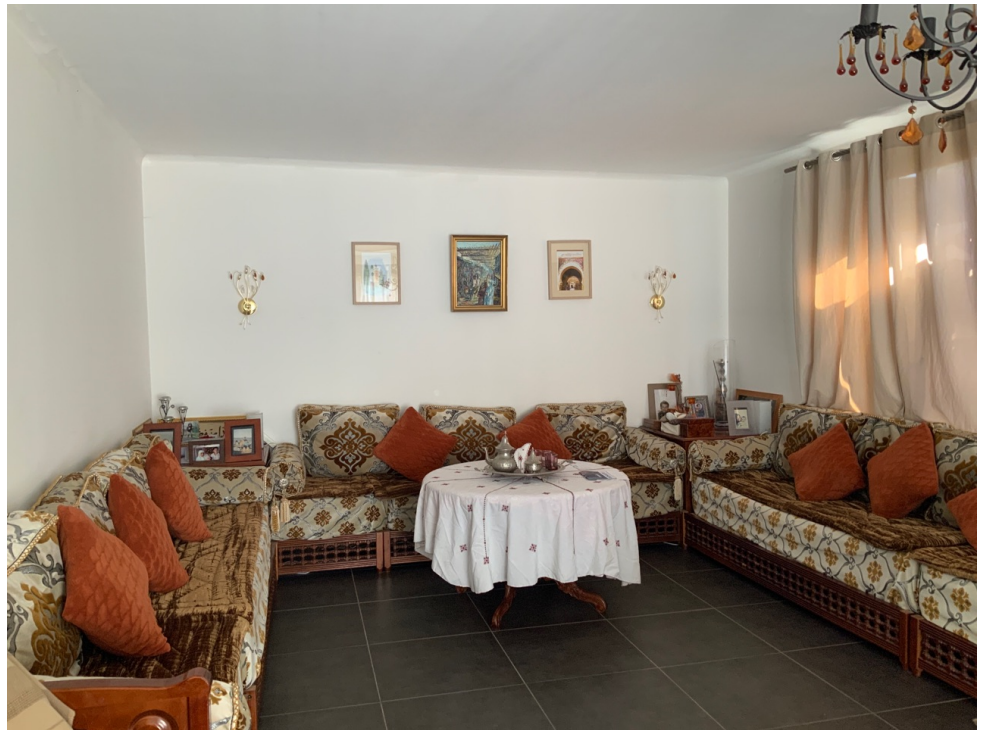
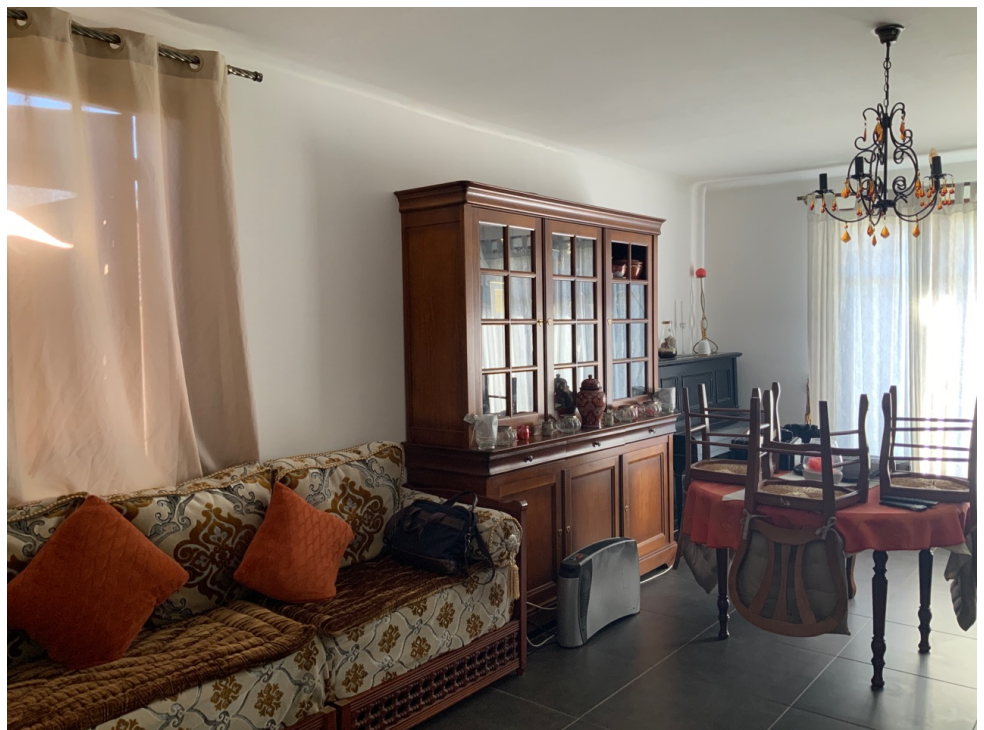
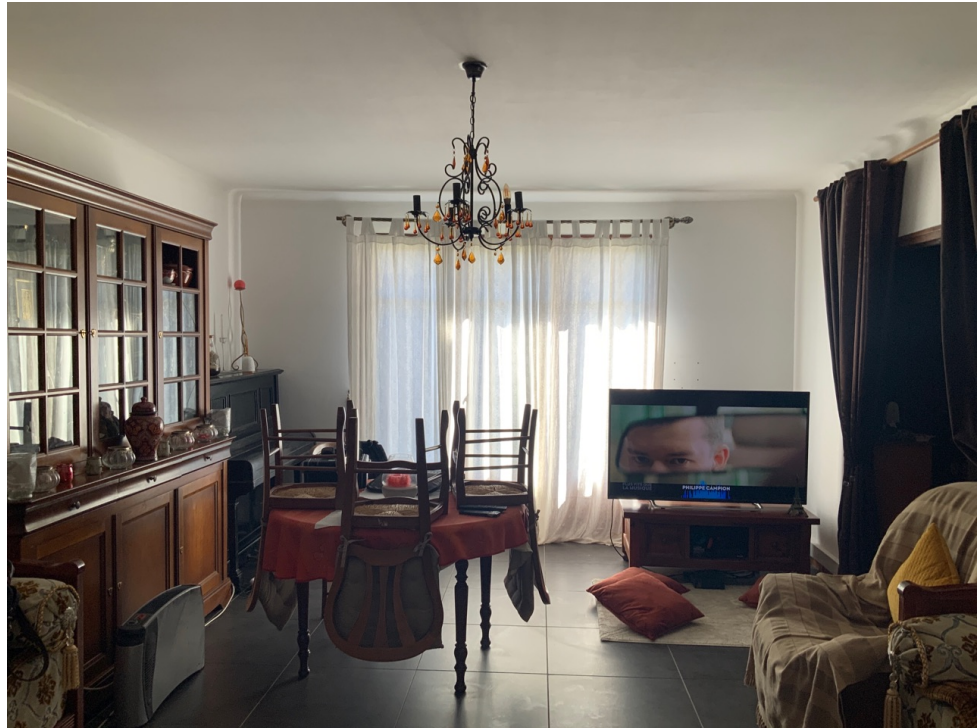
L'éclairage naturel de la pièce est assuré par une fenêtrage en état d'usage normal, ouverture battant double, châssis bois, simple vitrage, volet à double battants en bois. La pièce compte aussi une portes-fenêtres en mauvais état, ouverture battant double, simple vitrage, volet à double battants en bois. Cette porte-fenêtre est prolongée d'un troisième vantail à châssis fixe. Son volet est hors de usage.

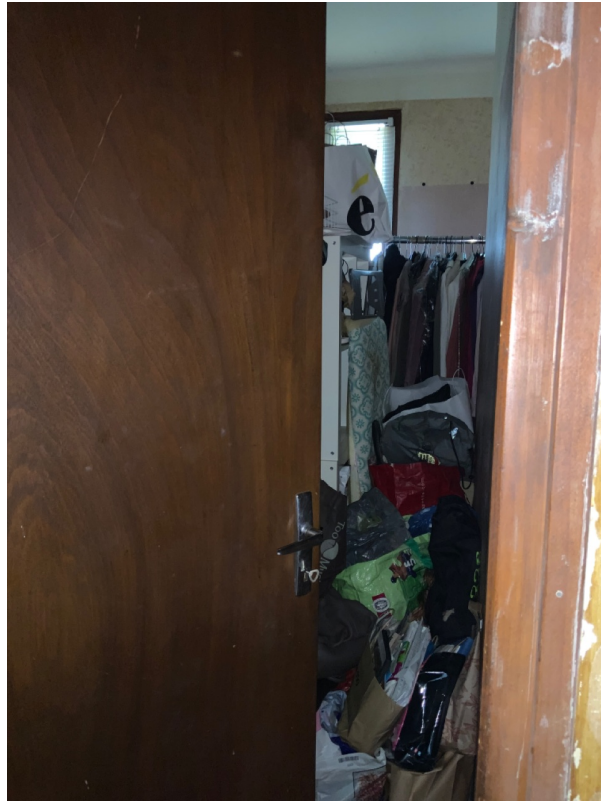
1.

Les murs sont recouverts de papier peint en mauvais état.

L'équipement électrique de cette pièce est ancien, en mauvais état.
