**PROCES VERBAL DESCRIPTIF A FIN DE SAISIE
IMMOBILIERE**

Nous nous sommes transportés, aux fins de dresser un présent procès-verbal de description du bien situé 6 boulevard Dahdah, rez-de-chaussée 13004 Marseille,

Il s'agit d'un appartement type T3/T4 avec jardin attenant d'environ 280m², en rez-de-chaussée d'une maison de ville surélevée d'un étage construite dans les années 50.

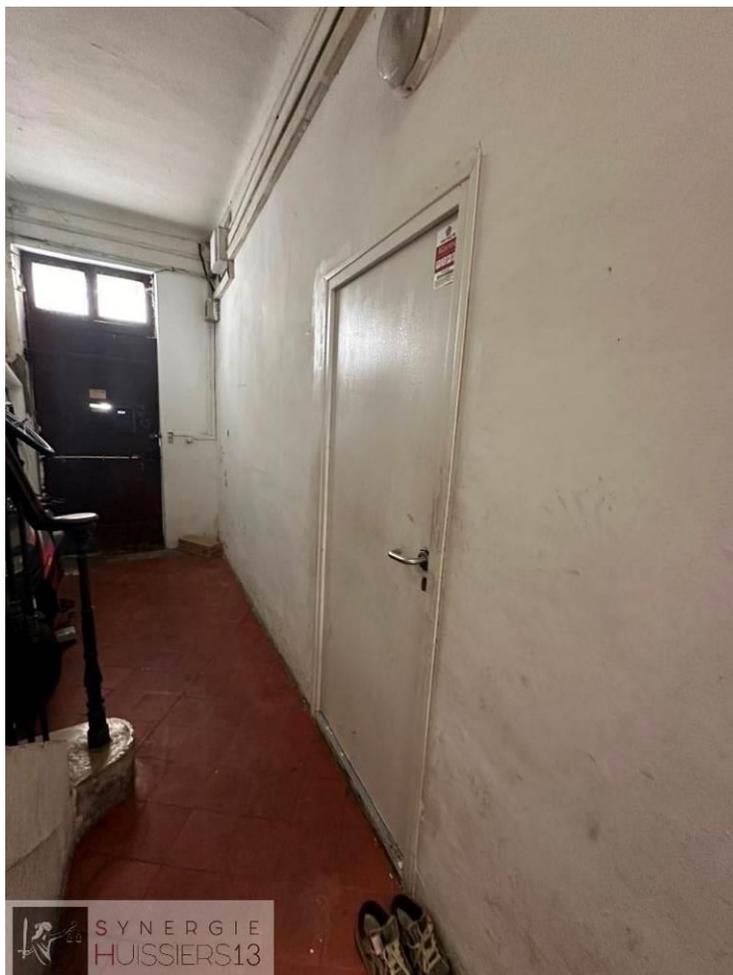
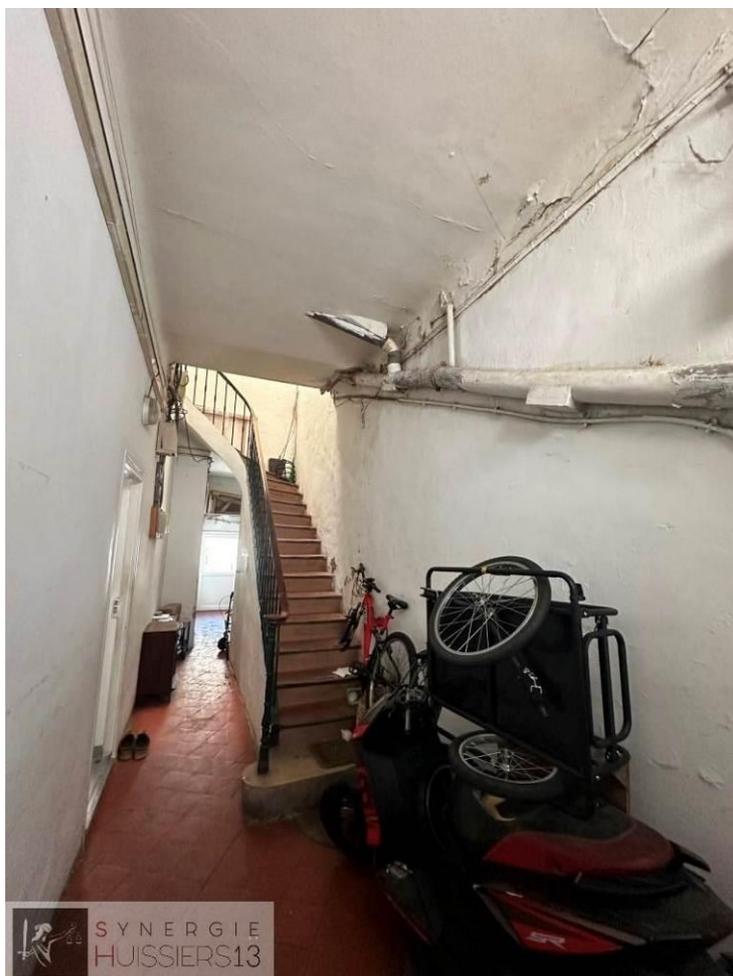
Les communs de l'immeuble sont vétustes et en mauvais état d'entretien. Nous relevons dans le couloir des communs en rez-de-chaussée une fuite sur le réseau de plomberie.

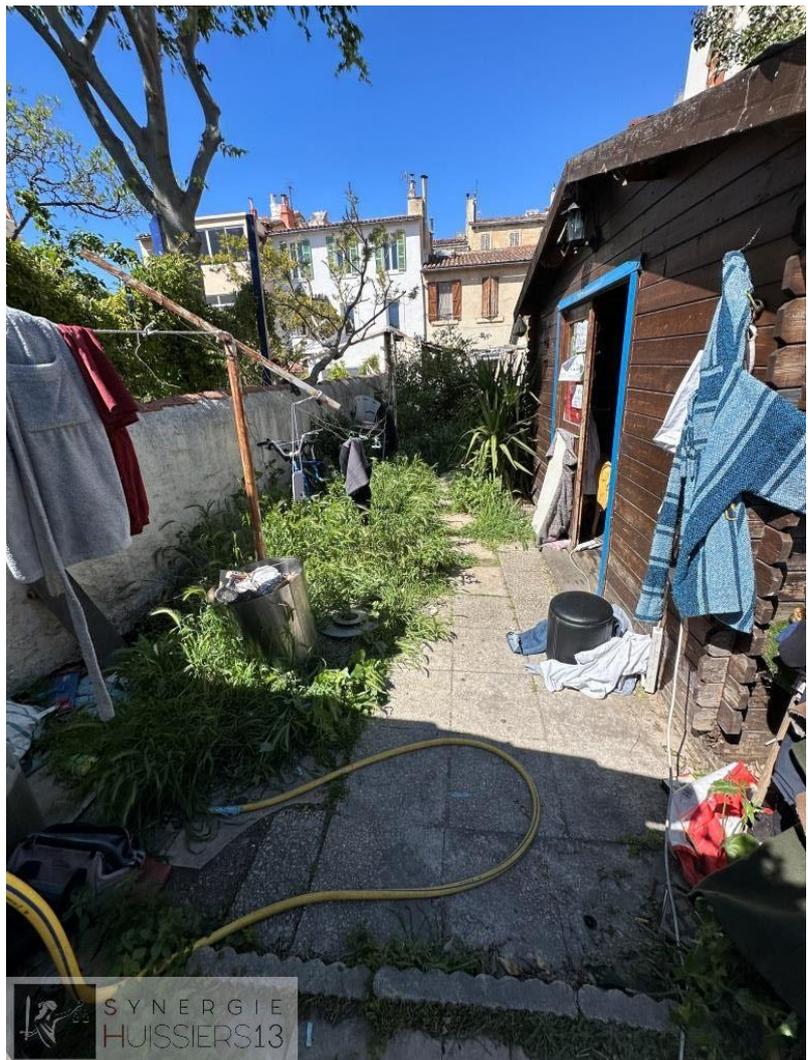
chalet

- sur la troisième partie à l'arrière du terrain est implanté un chalet, une petite piscine semi-enterrée avec un appentis dans lequel est aménagé un WC, une cuisine d'été sommaire et un local technique. L'ensemble souffre d'un défaut d'entretien général.
