Résumé de l'expertise n° 2404-0204-FB

Adresse : **7 bis rue Honoré Olive**

Rapport de mission de repérage des matériaux et produits contenant de l'amiante pour l'établissement du constat établi à l'occasion de la vente d'un immeuble bâti (Listes A et B de l'annexe 13-9 du Code de la Santé publique)

Numéro de dossier : 2404-0204-FB
Date du repérage : 26/04/2024

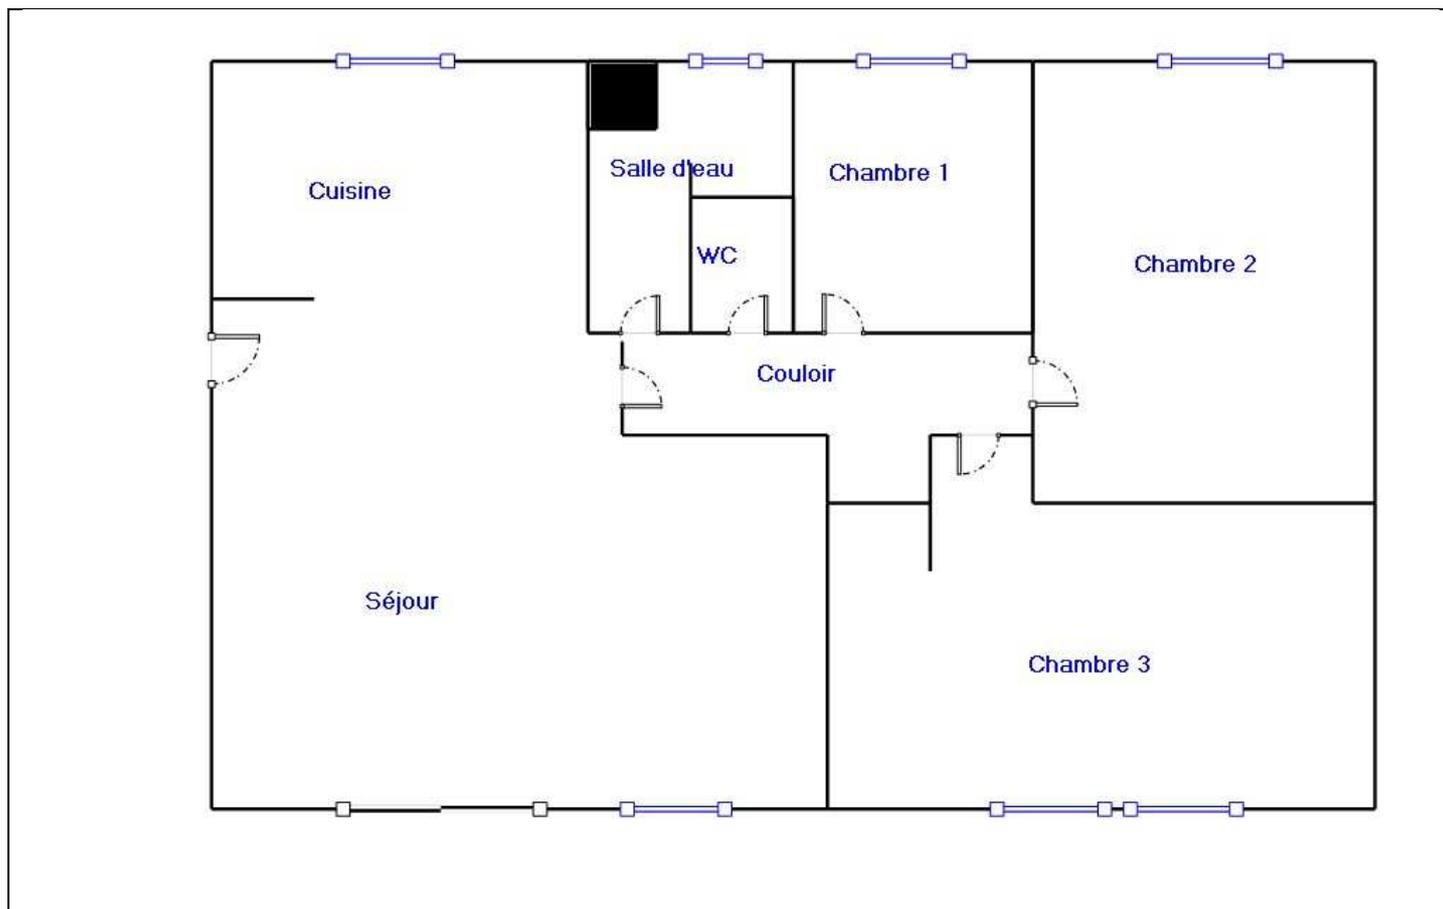
7.1 - Annexe - Schéma de repérage

Conduit en fibro-ciment		Dalles de sol	<p>Nom du propriétaire : Mme Geneviève MOLINARI épouse GIRAUD, Mme Josiane BOUZIGUES veuve DELANOYE, Mr Alain DELANOYE, et Mme Martine DELANOYE épouse RENNIER Adresse du bien : 7 bis rue Honoré Olive 13380 PLAN DE CUQUES</p>
	Conduit autre que fibro-ciment		Carrelage	
	Brides		Colle de revêtement	
	Dépôt de Matériaux contenant de l'amiante		Dalles de faux-plafond	
	Matériau ou produit sur lequel un doute persiste		Toiture en fibro-ciment	
	Présence d'amiante		Toiture en matériaux composites
