Résumé de l'expertise n° 2405-0238-FB

Adresse : **246 rue Paradis**

Commune : **13006 MARSEILLE 06**

Constat de risque d'exposition au plomb CREP

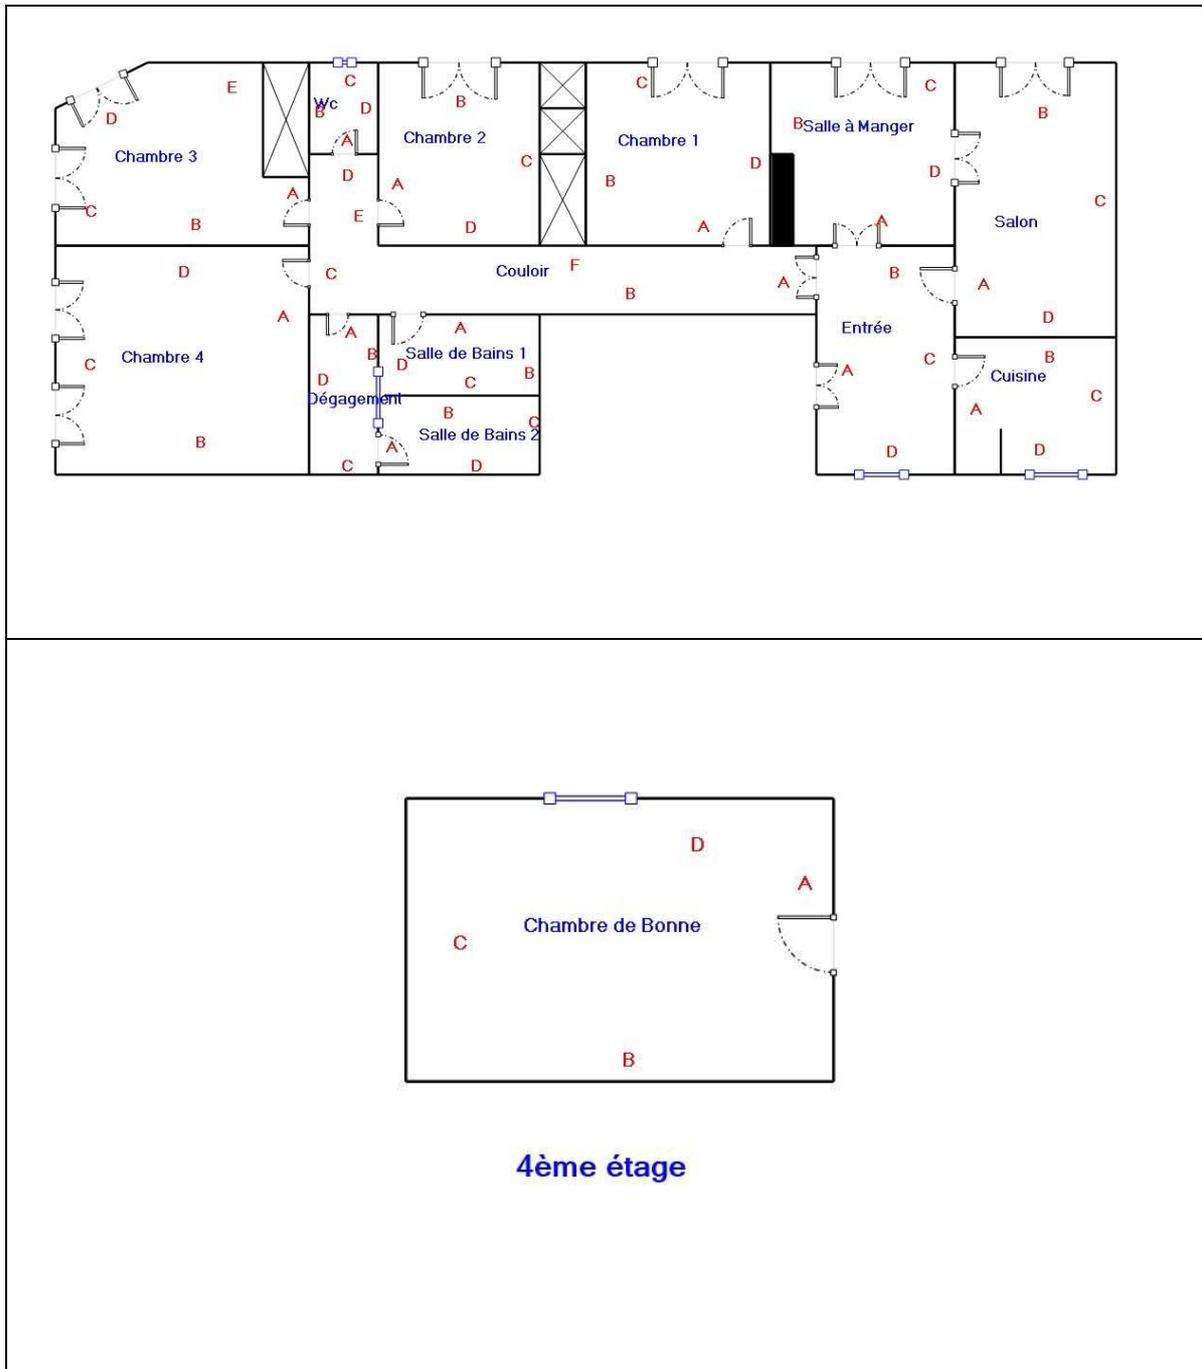
Localisation des mesures sur croquis de repérage

4ème étage

Du fait de la présence de revêtements contenant du plomb au-delà des seuils en vigueur et de la nature des dégradations constatées (dégradé) sur certaines unités de diagnostic et en application de l'article L. 1334-9 du code de la santé publique, le propriétaire du bien, objet de ce constat, doit effectuer les travaux appropriés pour supprimer l'exposition au plomb, tout en garantissant la sécurité des occupants. Il doit également transmettre une copie complète du constat, annexes comprises, aux occupants de l'immeuble ou de la partie d'immeuble concernée et à toute personne amenée à effectuer des travaux dans cet immeuble ou la partie d'immeuble concernée.
