RESUME DE L'EXPERTISE

Propriétaire : [REDACTED], 1 RUE DU COMMANDANT IMHAUS - 13006 MARSEILLE 06
Département : Bouches-du-Rhône
Adresse : 1 RUE DU COMMANDANT IMHAUS
Commune : 13006 MARSEILLE 06
Section cadastrale 823 A, Parcelle(s) n° 129, 102
Désignation et situation du ou des lot(s) de copropriété :
Etage 1, Lot numéro 4

Rapport de l'état relatif à la présence de termites dans le bâtiment

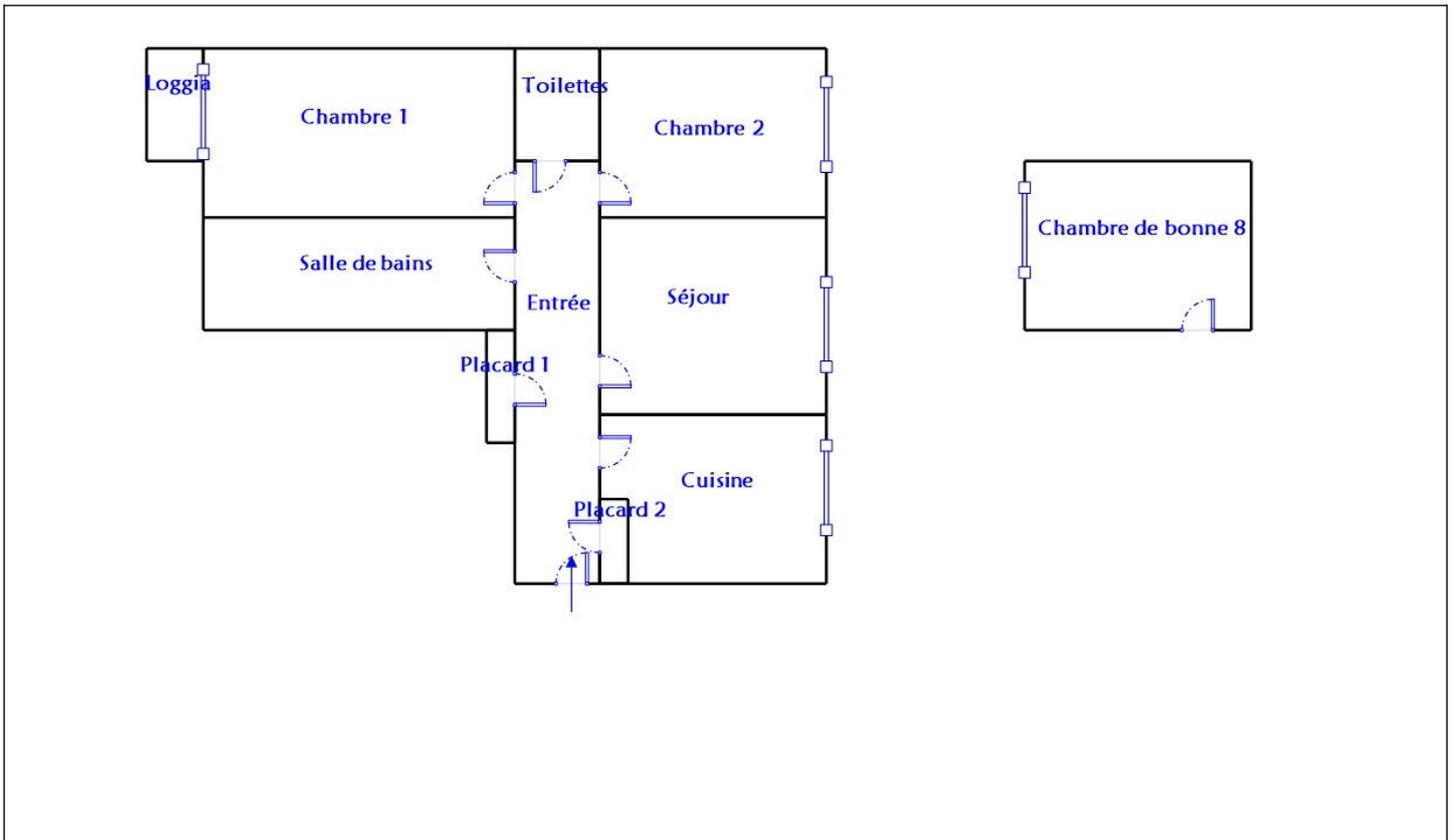
7.1 - Annexe - Schéma de repérage

Planche (croquis) de repérage technique effectué par le cabinet : **GENERAL SERVICES CONTROLES**, auteur : **Guillaume HIEBEL**
 Dossier n° [REDACTED] 14/GHI du 06/09/2023
 Adresse du bien : 1 RUE DU COMMANDANT IMHAUS (4) 13006 MARSEILLE 06
