## Résumé de l'expertise n° CC-22/242

Adresse : ..... **10, Impasse Elsa Triolet**

**Rapport de mission de repérage des matériaux et produits contenant de l'amiante pour l'établissement du constat établi à l'occasion de la vente d'un immeuble bâti (Listes A et B de l'annexe 13-9 du Code de la Santé publique)**

Numéro de dossier : CC-22/242  
Date du repérage : 03/06/2022

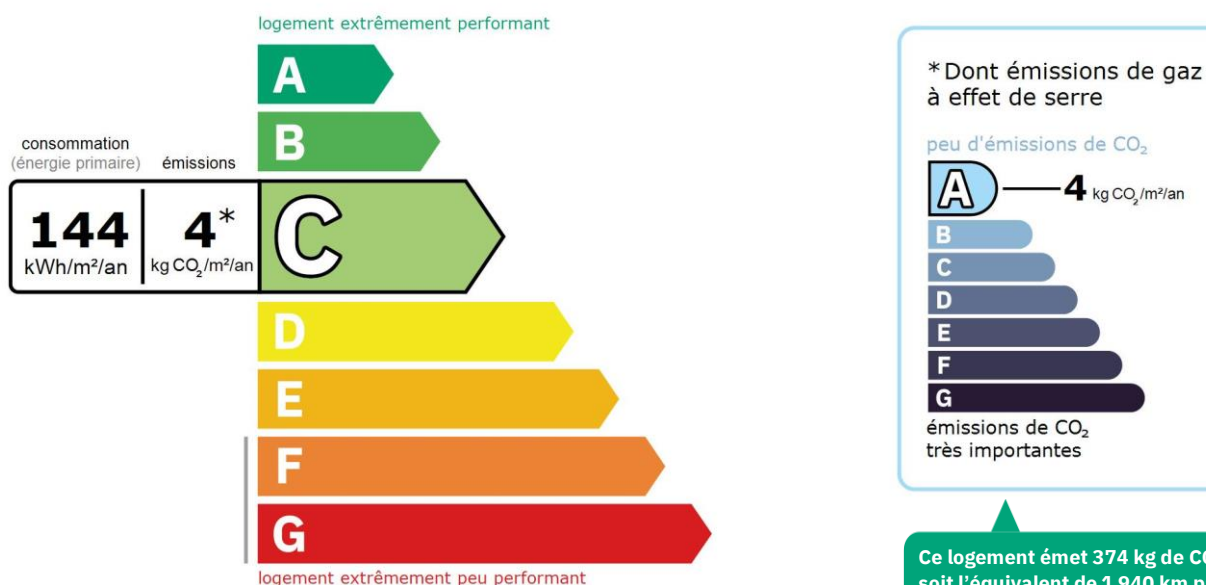
## Performance énergétique et climatique

Le niveau de consommation énergétique dépend de l'isolation du logement et de la performance des équipements.  
Pour l'améliorer, voir pages 4 à 6

Ce logement émet 374 kg de CO<sub>2</sub> par an, soit l'équivalent de 1 940 km parcourus en voiture.
