Résumé de l'expertise n° 24/IMO/0419

Adresse : **6 Rue des Phocéens (9)**

Constat de risque d'exposition au plomb CREP

Numéro de dossier : 24/IMO/0419
 Norme méthodologique employée : AFNOR NF X46-030
 Arrêté d'application : Arrêté du 19 août 2011
 Date du repérage : 18/06/2024

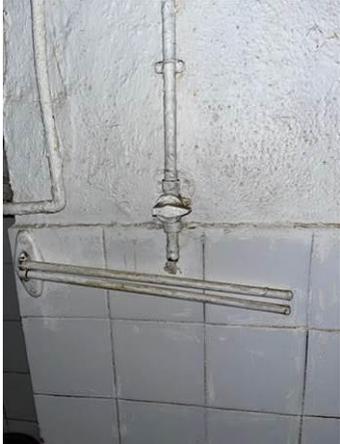
| Points de contrôle ⁽³⁾ (selon la norme) | Anomalies observées (A1 ⁽⁴⁾ , A2 ⁽⁵⁾ , DGI ⁽⁶⁾ , 32c ⁽⁷⁾) | Libellé des anomalies et recommandations | Photos |
|--|--|---|--|
| C.7 - 8b Organe de Coupure d'Appareil (OCA) | A2 | L'extrémité de l'organe de coupure d'appareil ou de la tuyauterie en attente n'est pas obturée. (Robinet en attente) Remarques : (Cuisine) L'extrémité du robinet en attente n'est pas obturée ; Poser ou faire poser un bouchon par un installateur gaz qualifié sur l'extrémité du robinet (CUISINE) Risque(s) constaté(s) : Dégagement de gaz et donc un risque d'explosion | |
