# Résumé de l'expertise n° NT-24/453

Adresse : ..... **48, allée du Thym - La sauvagère**

Commune : ..... **13010 MARSEILLE 10**

**Bat. F; Etage 5; Porte Gauche; Compl. Entrée 48, Lot n° 547**

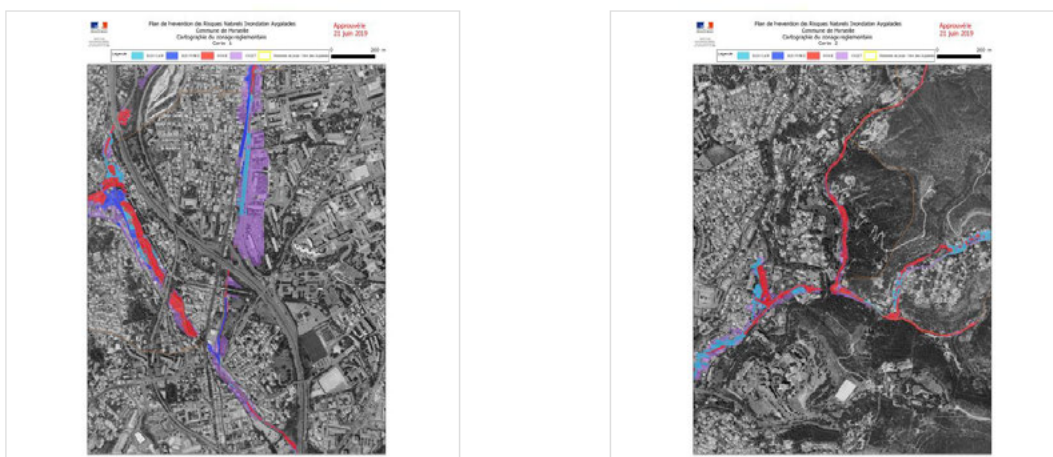
### Le PPRn Par une crue (débordement de cours d'eau), approuvé le 21/06/2019

PPRn Par une crue (débordement de cours d'eau), approuvé le 21/06/2019 (suite)
