## PROCES VERBAL DESCRIPTIF A FIN DE SAISIE IMMOBILIERE

**21 rue Bonnefoy 13006 MARSEILLE**

Nous nous sommes transportés : 1 rue du Commandant Imhaus 13013 MARSEILLE

Certifions nous être rendus ce jour 1, rue Commandant Imhaus 13006 MARSEILLE. Là étant, nous sommes en présence de :

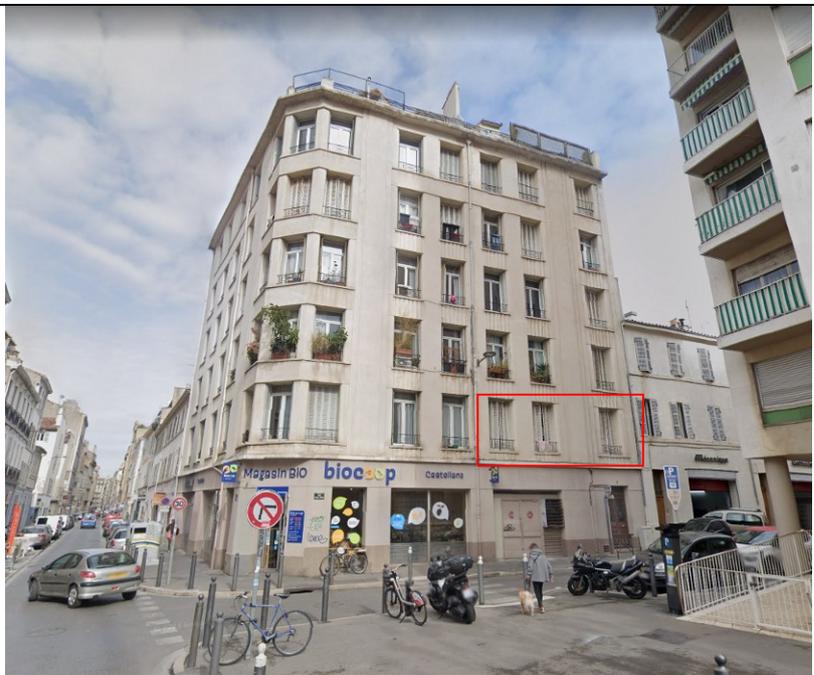
L'appartement est positionné directement à proximité de l'ascenseur au premier étage.

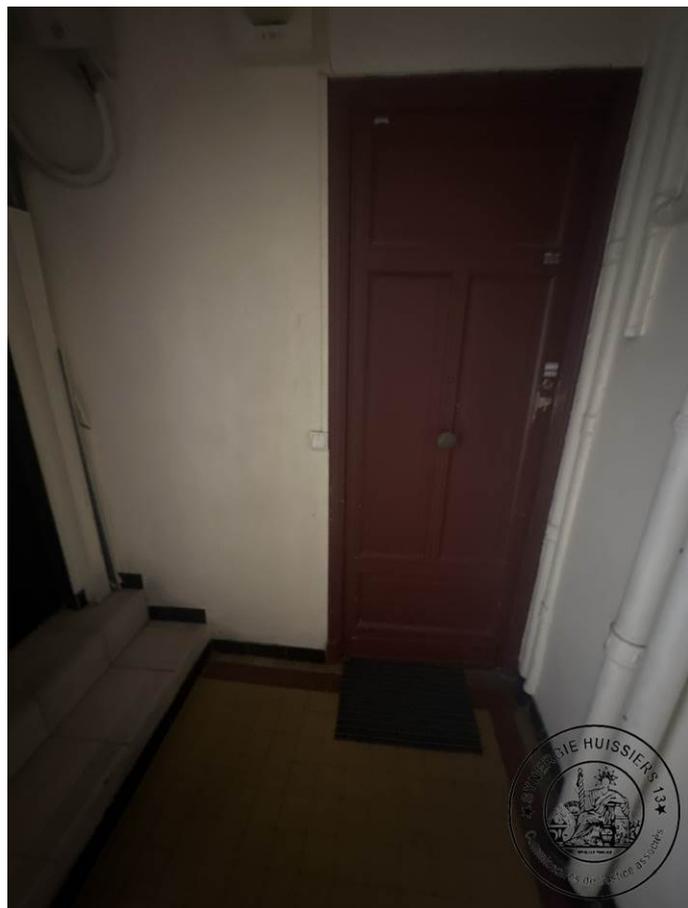
L'accès se fait par une porte bois refermée par deux serrures.

Un judas est positionné sur cette porte.

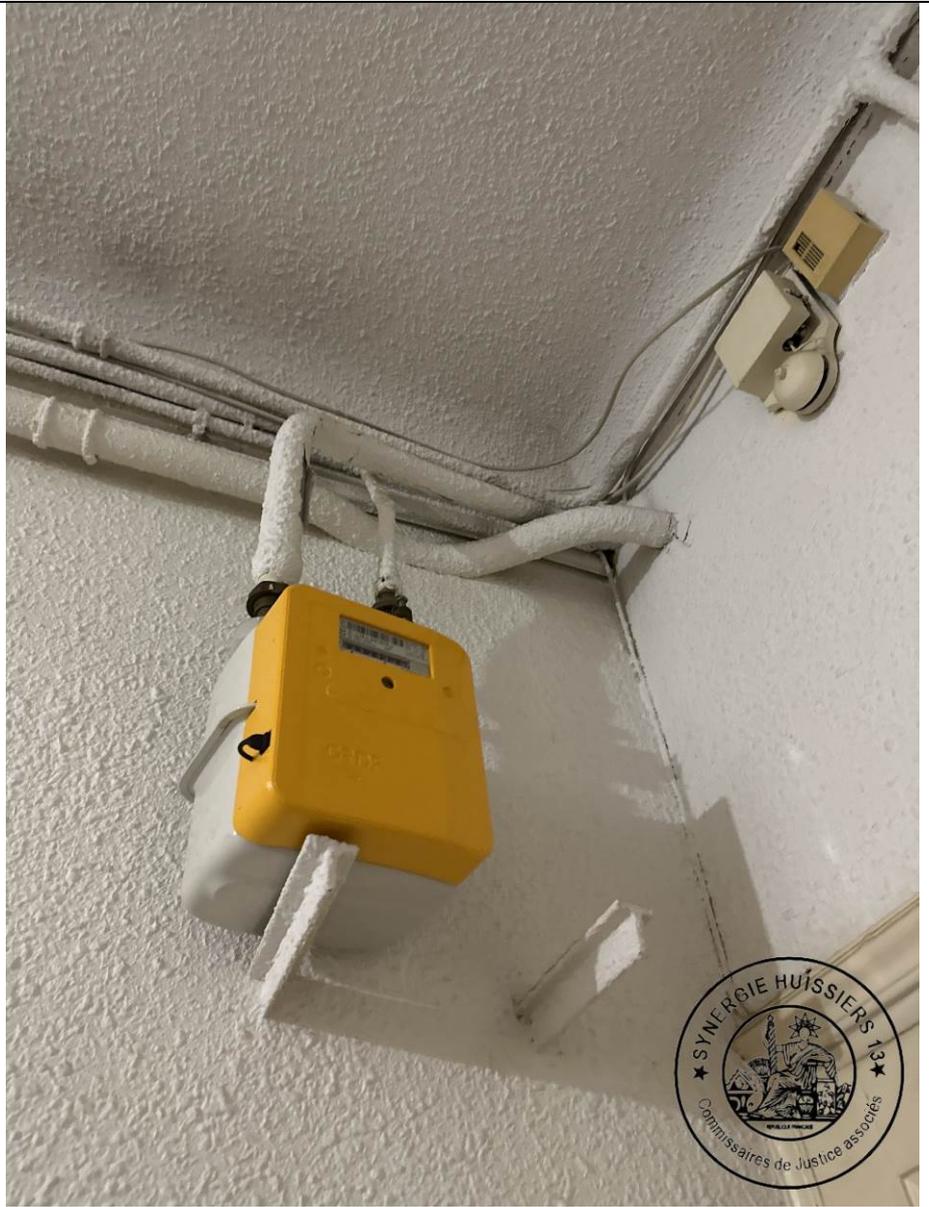
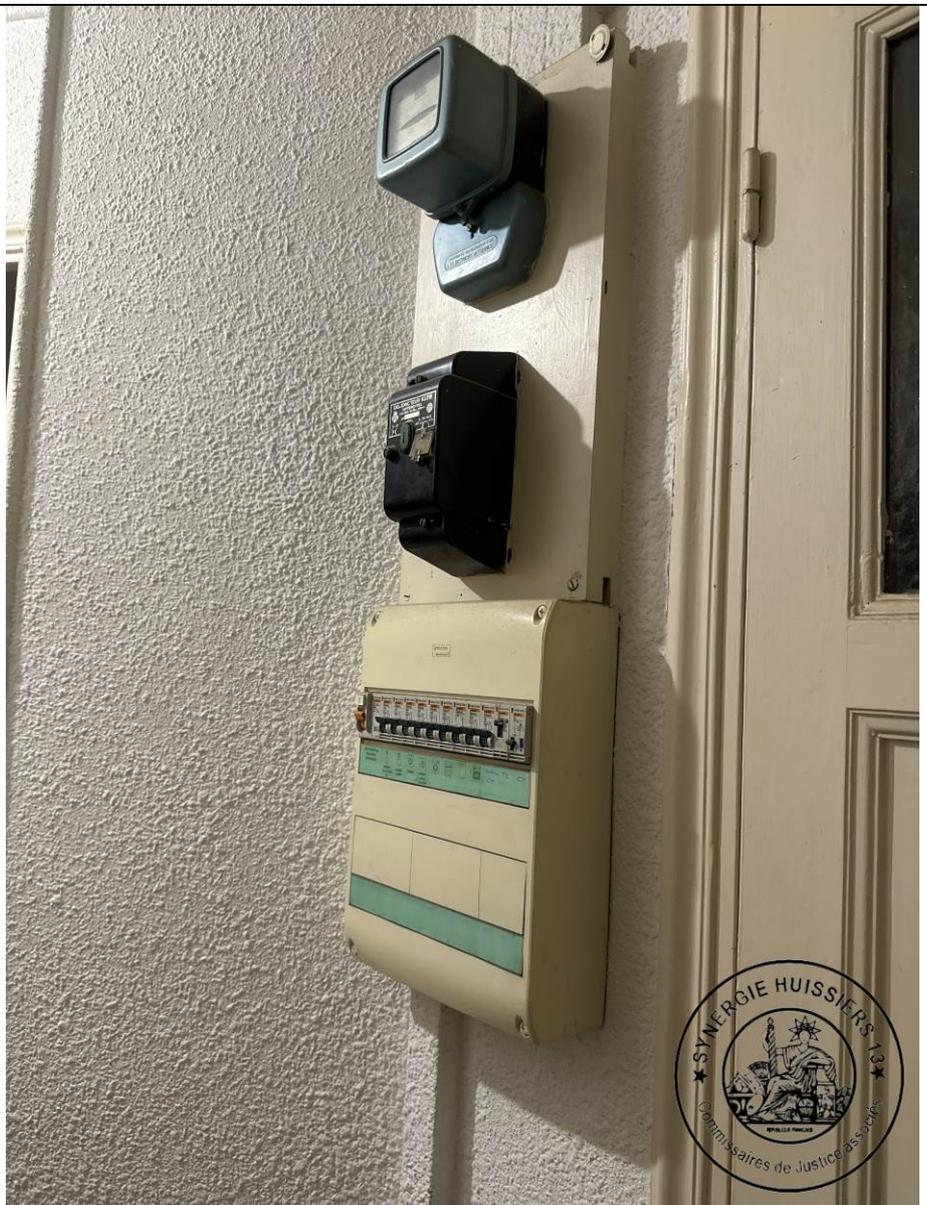
Nous notons la présence d'un compteur gaz en entrant, à proximité du plafond à droite.

Un tableau électrique avec compteur électrique et disjoncteur sont également à noter sur le mur de droite.

Un interphone en état de marche est à noter en entrant à gauche.

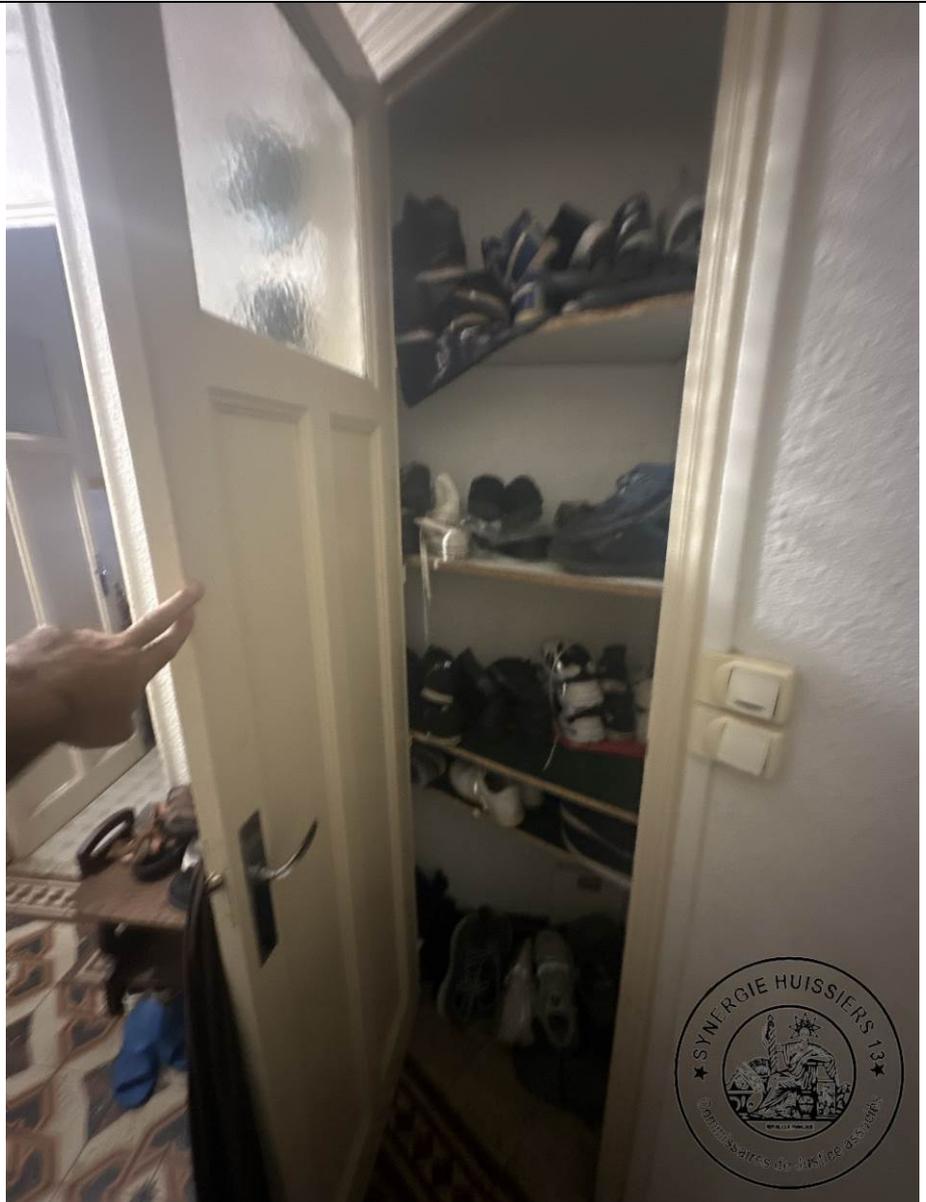
En entrant et sur la droite, une porte referme un placard à chaussures pourvu d'étagères en triangle.

Ce placard se prolonge par d'autres portes sur la hauteur du hall.

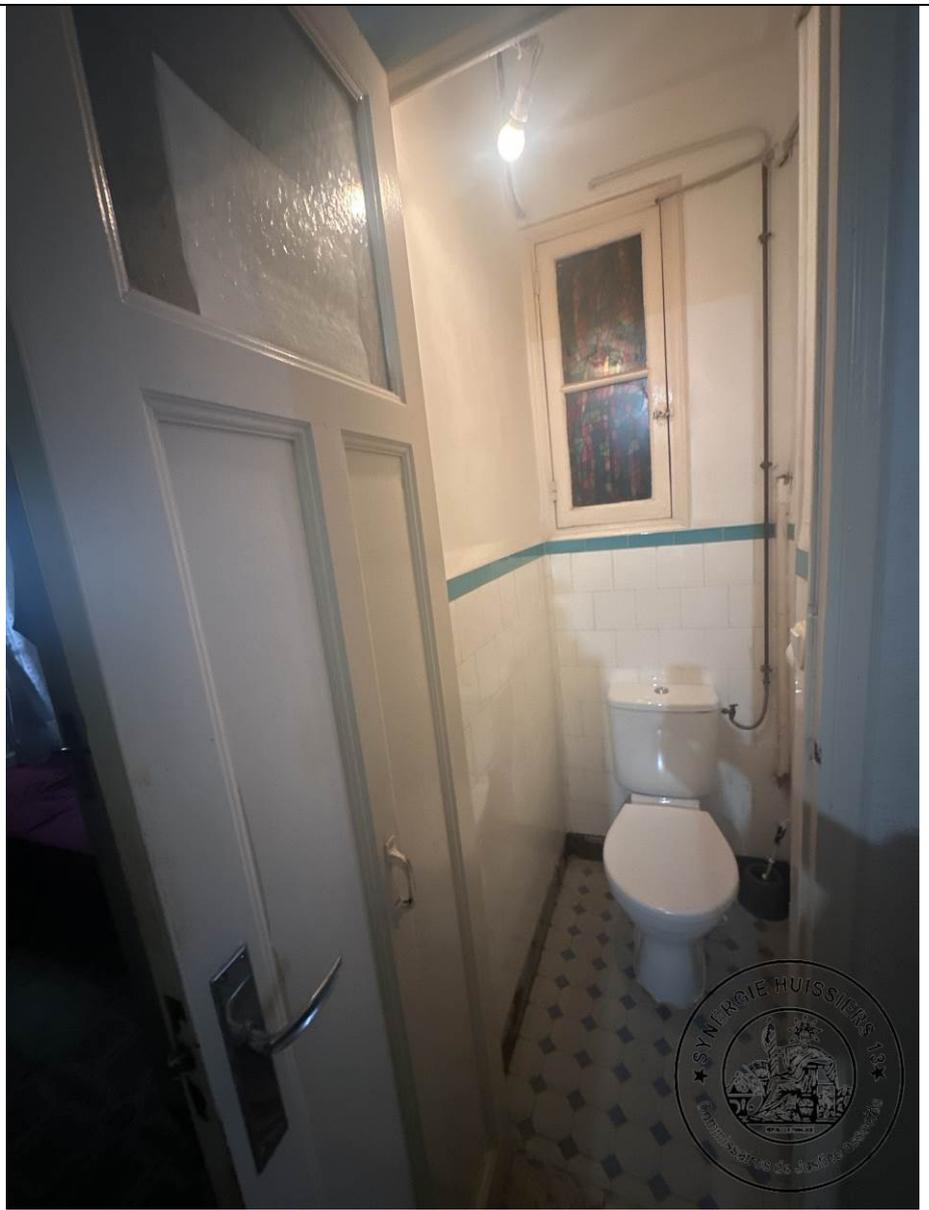
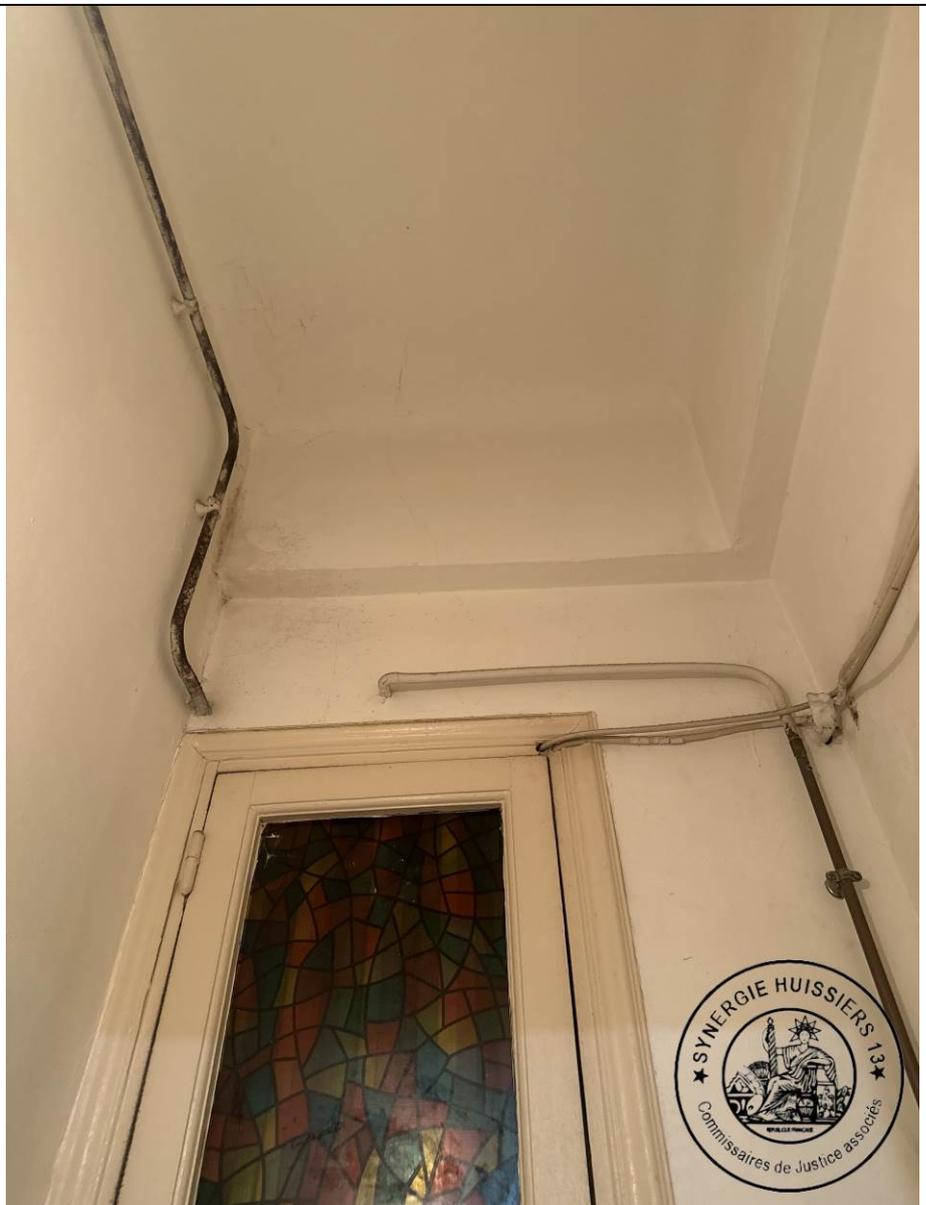
**TOILETTES :**

Les murs sont recouverts de faïence jusqu'à environ 1,40 mètre puis peints jusqu'au plafond. Le tout est en état d'usage.

Des toilettes sont disposées, en état de marche.

Un fenestron permet l'accès à une gaine technique.

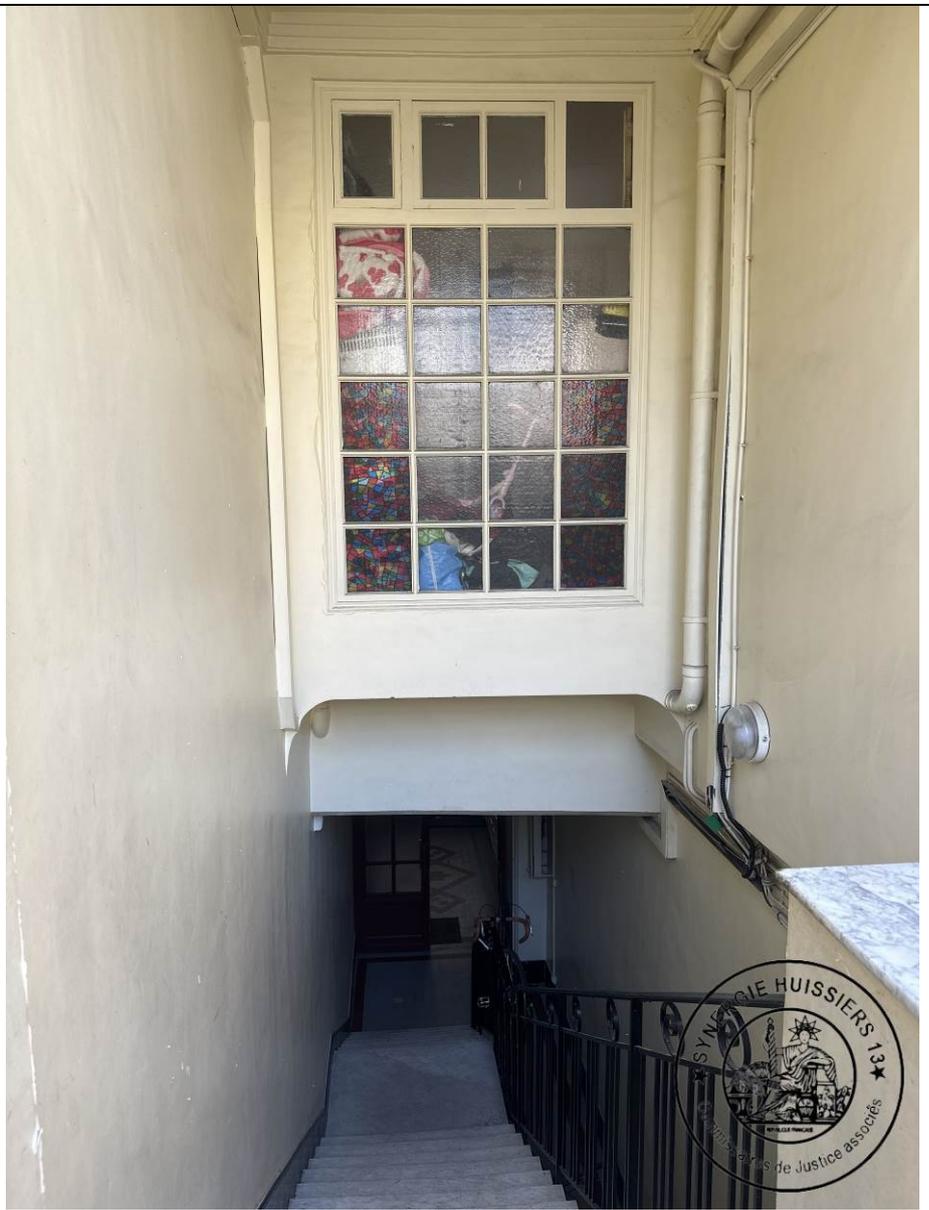
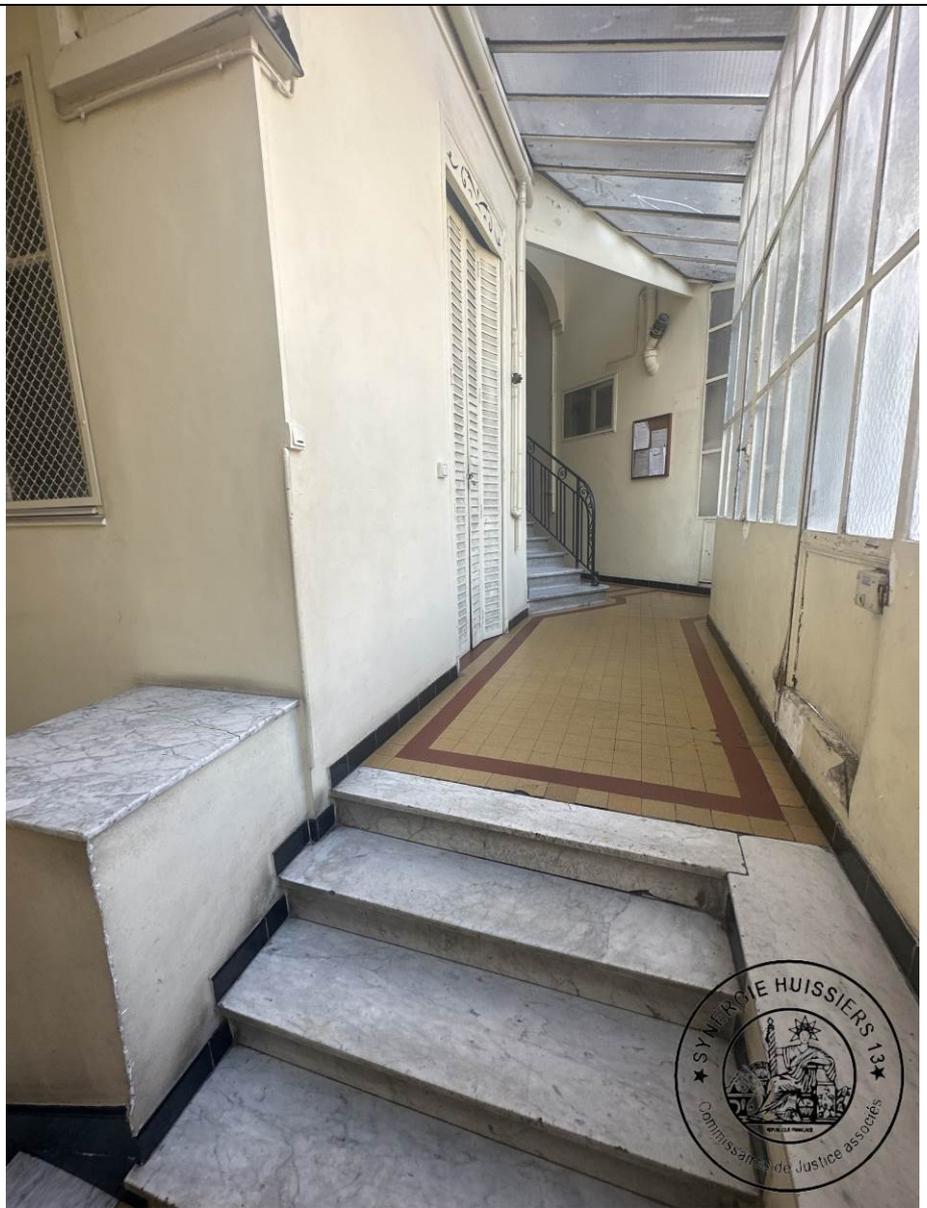
Cette pièce donne sur le hall d'entrée et les escaliers.

Nous prenons un cliché photographique de sa situation en surplomb de l'escalier desservant l'immeuble.
