PROCES-VERBAL DE CONSTAT

PROCES VERBAL DE DESCRIPTION

**LE JEUDI CINQ OCTOBRE
DEUX MILLE VINGT TROIS
à 16 heures 00**

12 Chemin du Parc D'Artillerie

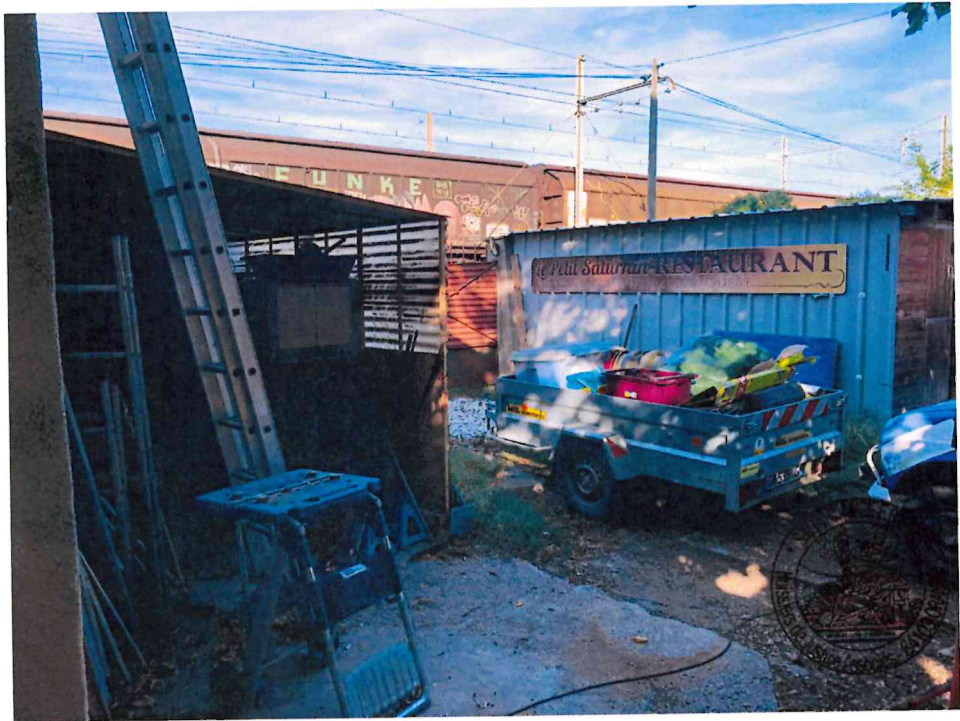
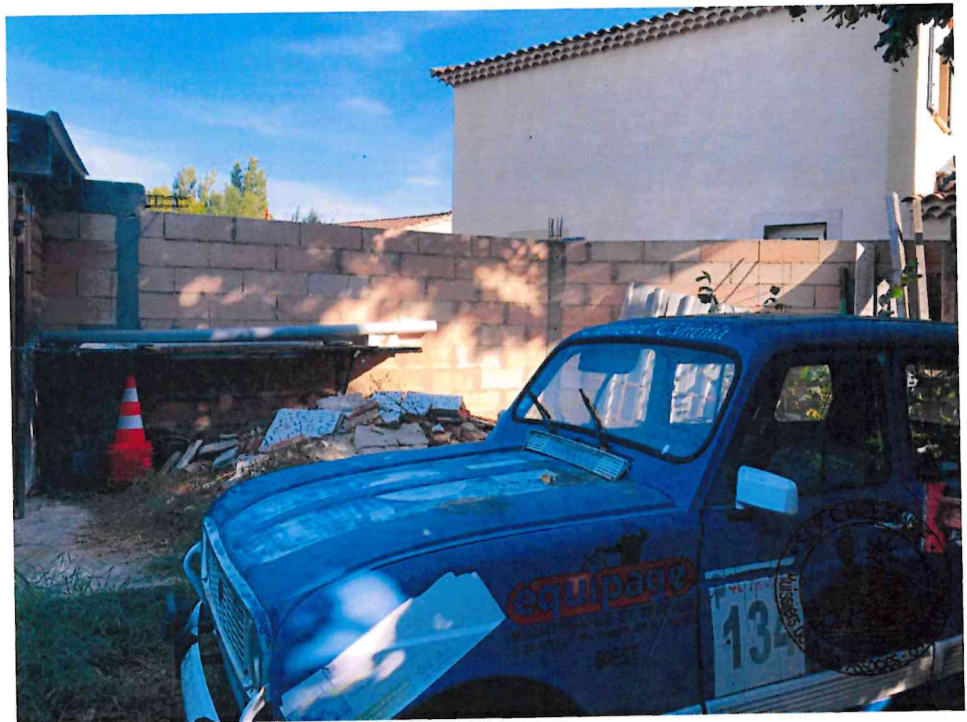
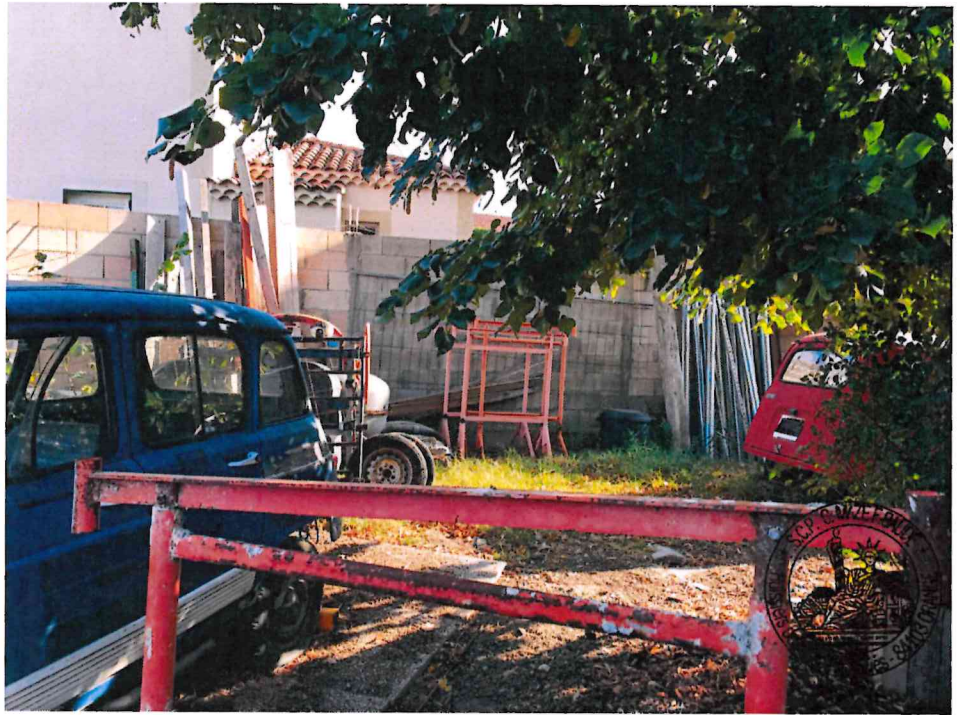
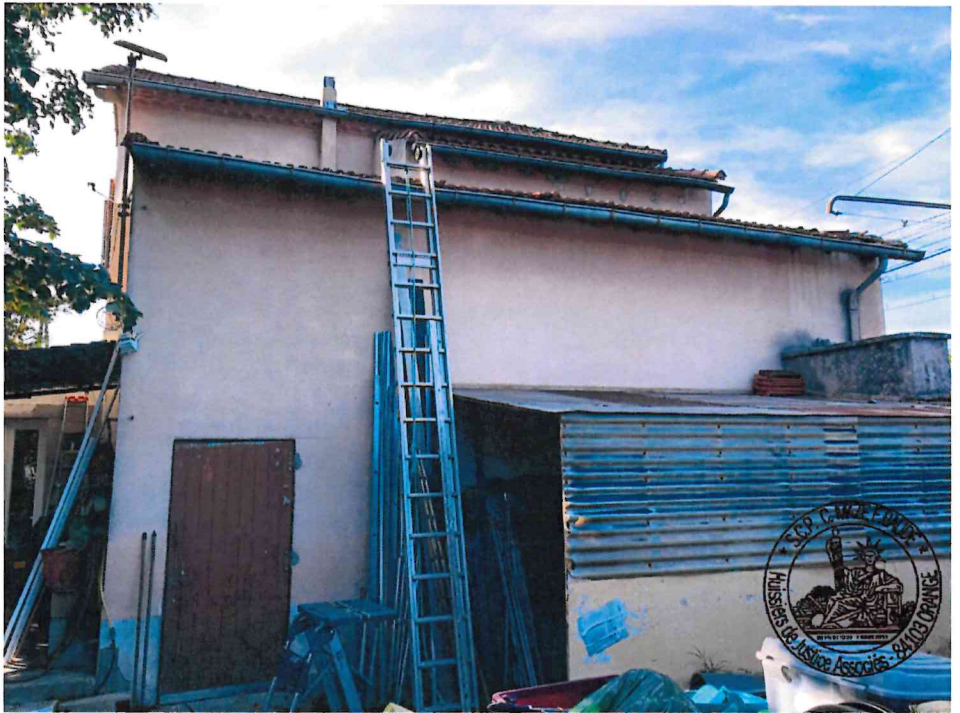
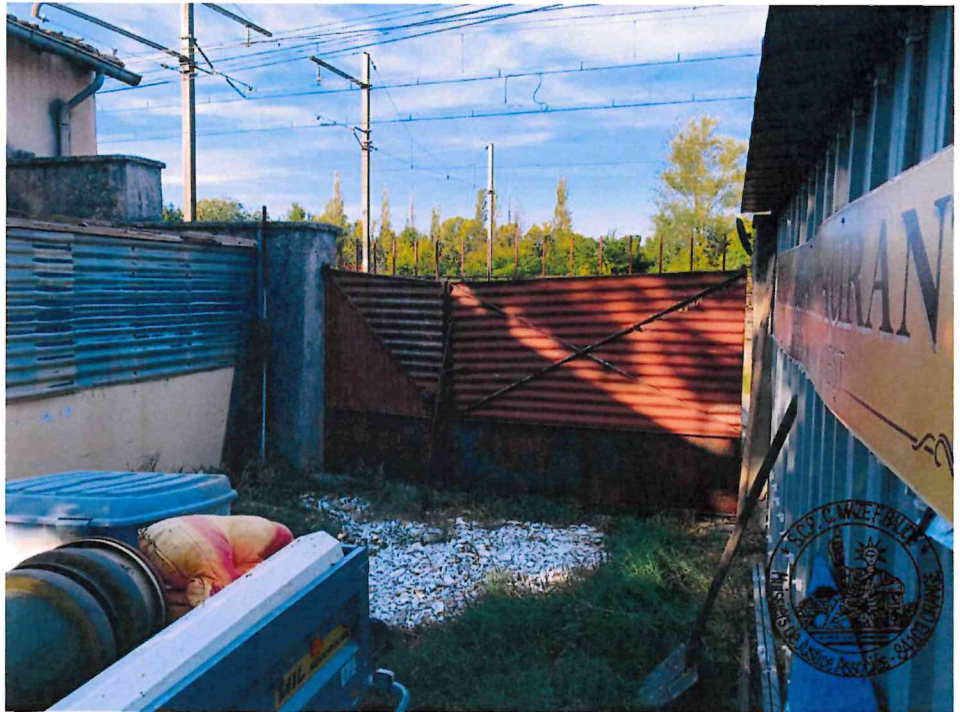
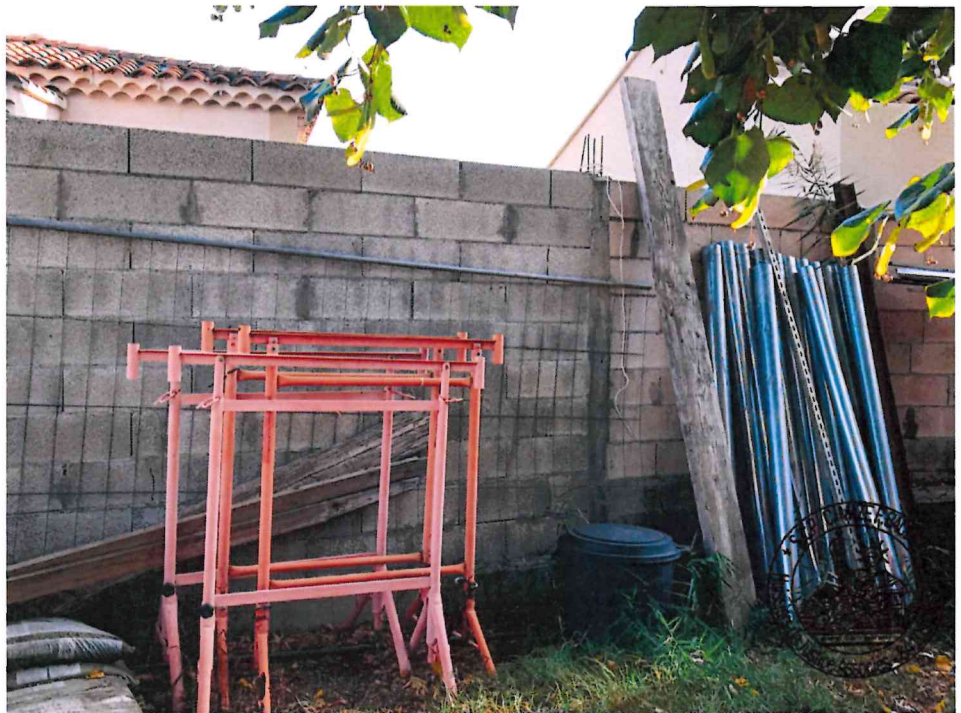
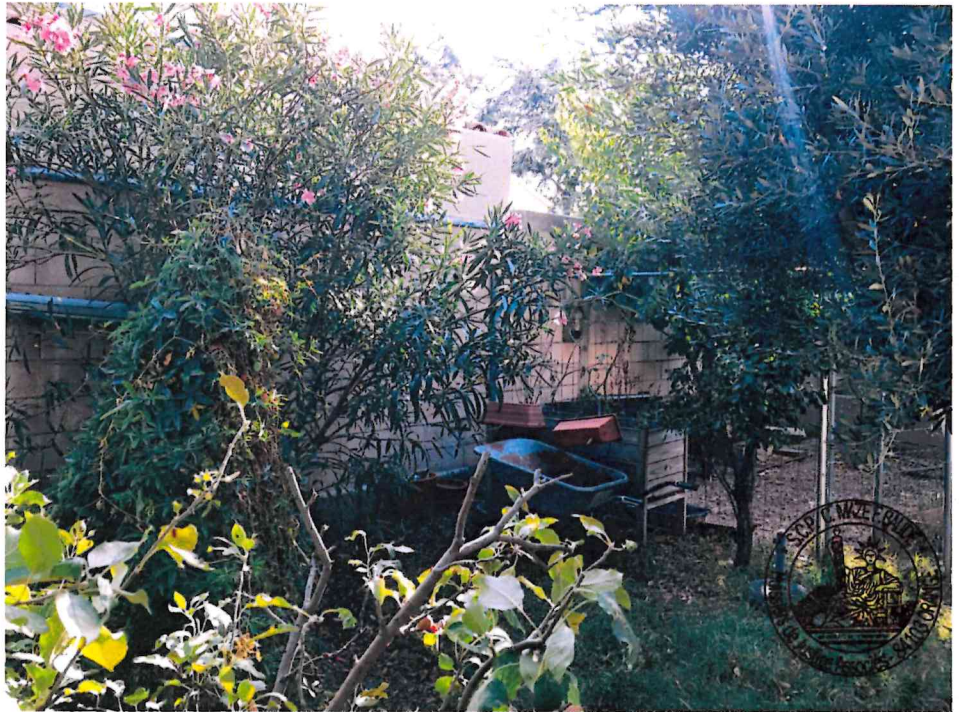
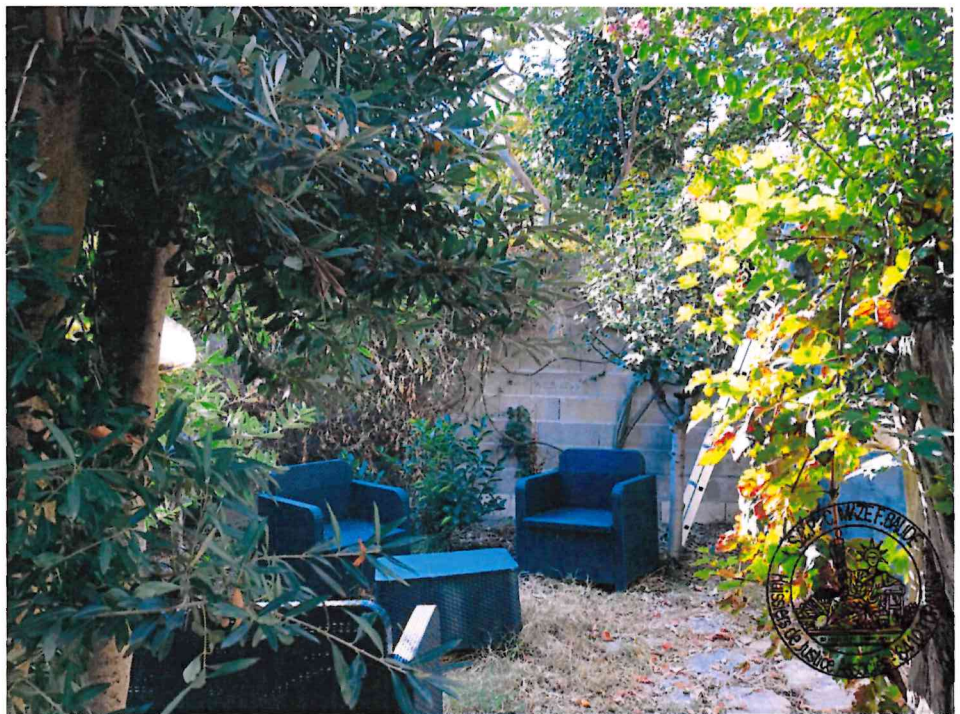
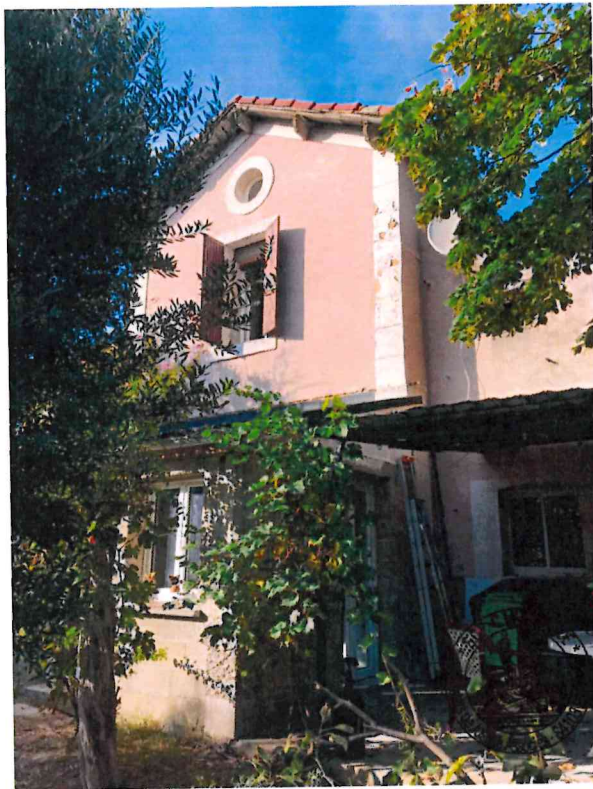
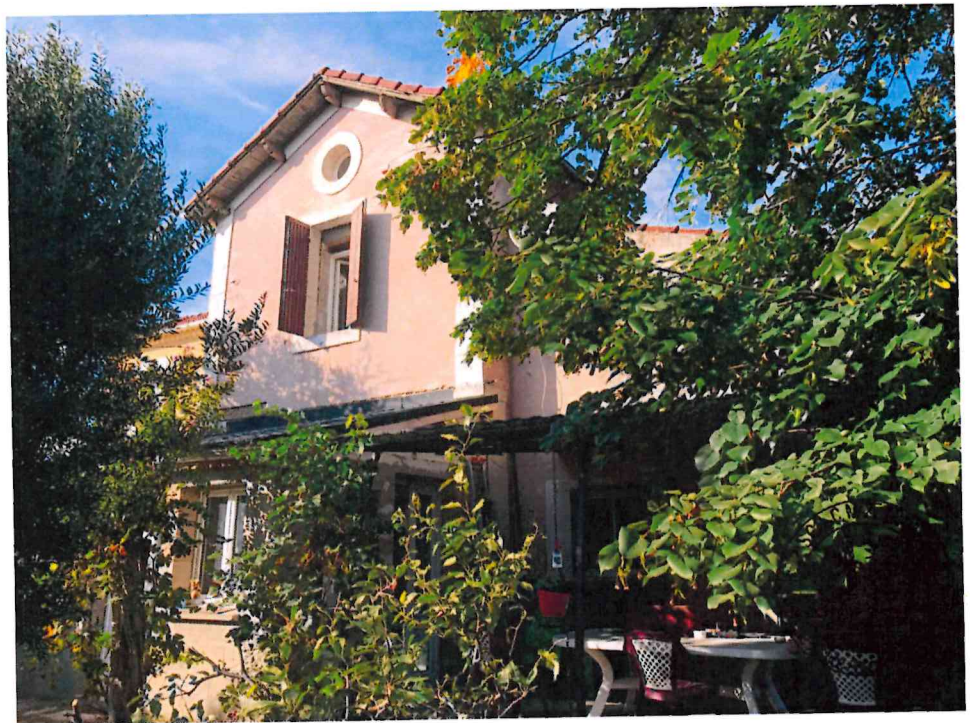
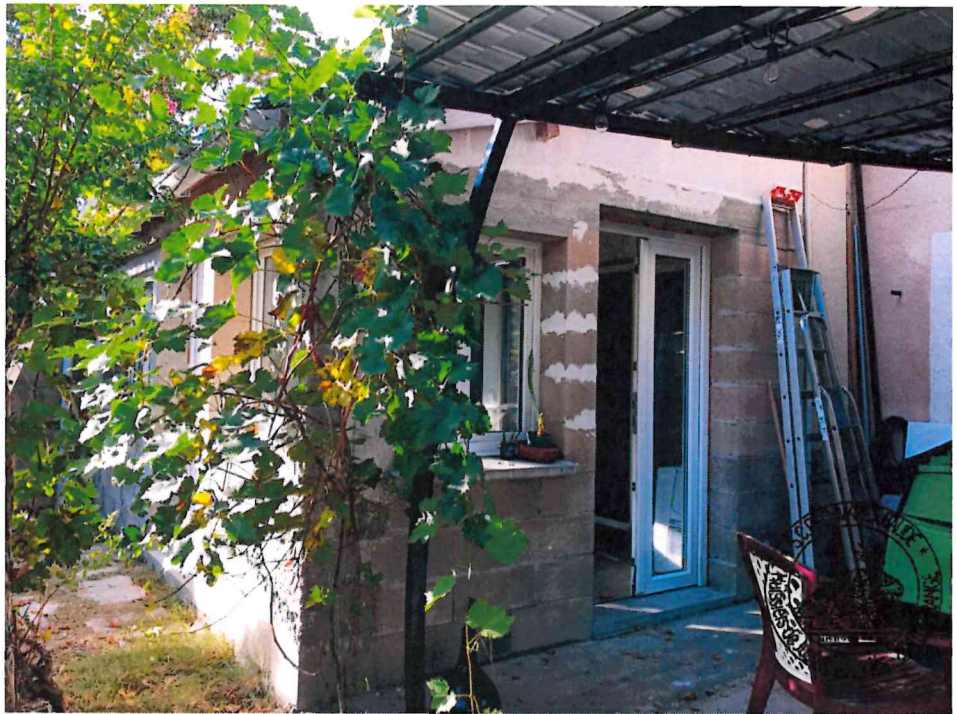
Les murs sont recouverts d'un enduit usagé.

Les toitures sont composées de tuiles plates anciennes.

L'immeuble est agrémenté d'un jardin côté Sud avec terrasse en béton et véranda avec auvent démontable.

Le terrain est entièrement clôturé par des murs en agglomérés béton. Il est arboré.

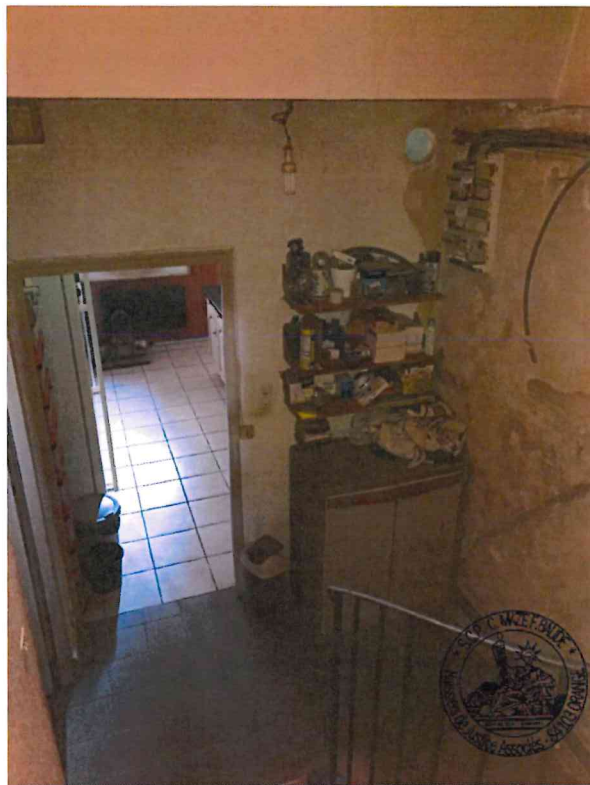
3.

Les murs sont en plâtre en mauvais état général.

Les gaines électriques sont apparentes en partie supérieure des murs.

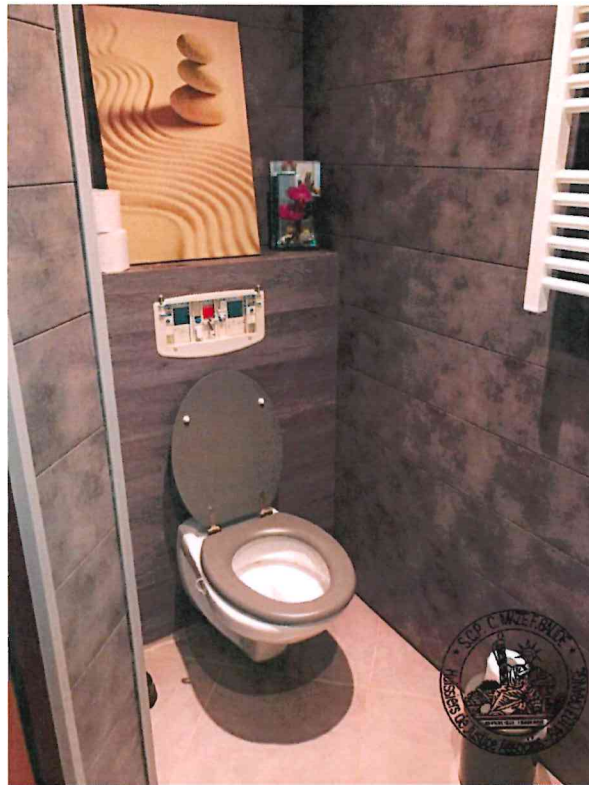
1. WC

- une cabine de douche en état d'usage normal (un flexible une barre de douche , une porte vitrée fixée sur charnières, , un mitigeur , un siphon)
- une VMC
- une vasque composée d'un caplet en bon état, un mélangeur en bon état
- un WC suspendu composé d'un abattant en bon état, un mécanisme de chasse d'eau en bon état)

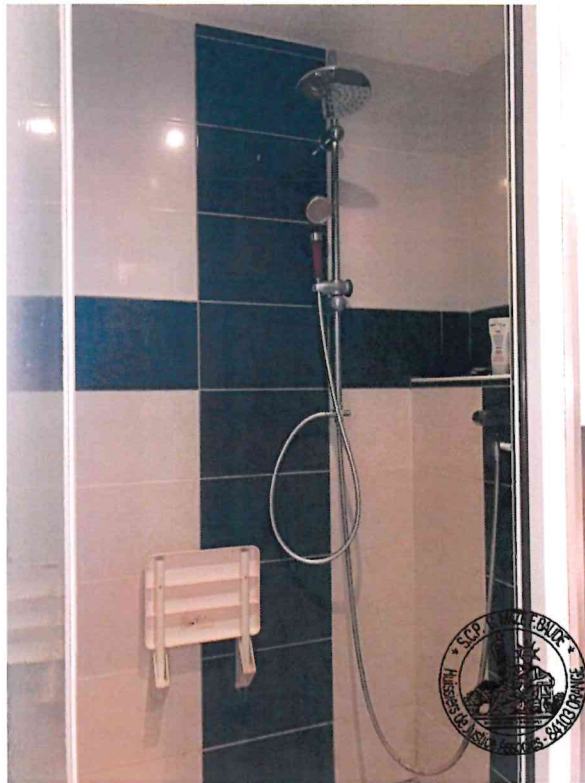
1. Salle d'eau communicante avec la chambre Sud

Le **sol** est recouvert de carrelage en bon état.

Les **murs** sont recouverts de carrelage en bon état.

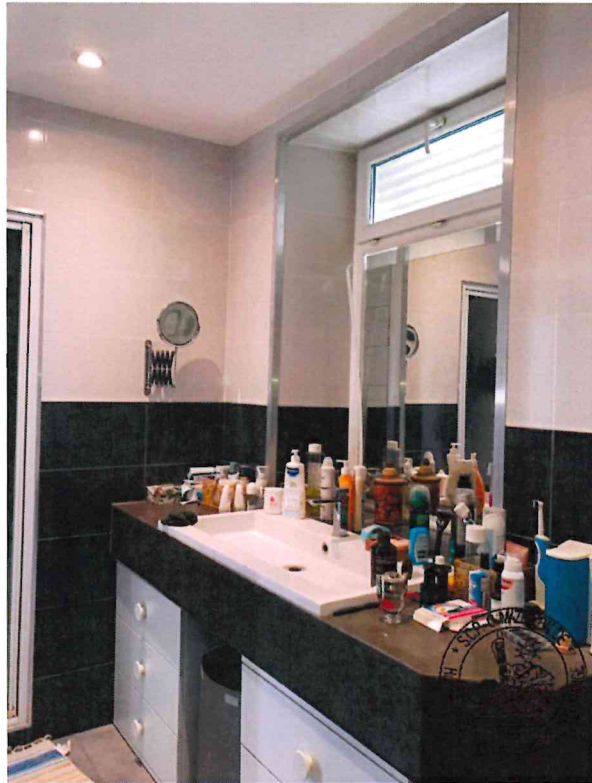
3. Meuble et vasque

- une douche à l'italienne en bon état comprenant : un flexible ,une barre de douche un mitigeur , une porte vitrée.
- une VMC
- un WC suspendu
- une vasque sur meuble avec 6 tiroirs.
- un sèche-serviettes en bon état
- Un placard mural

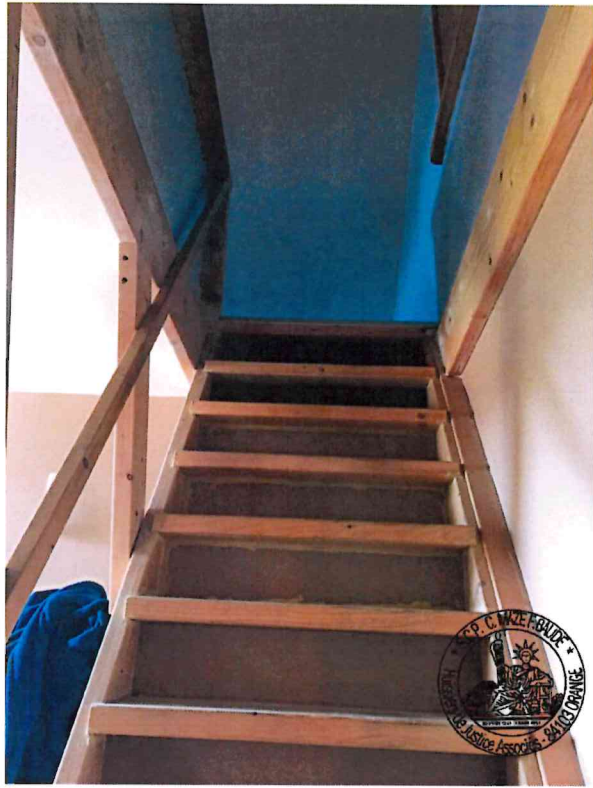
1. Escalier mezzanine

Un escalier en bois permet d'accéder à la mezzanine

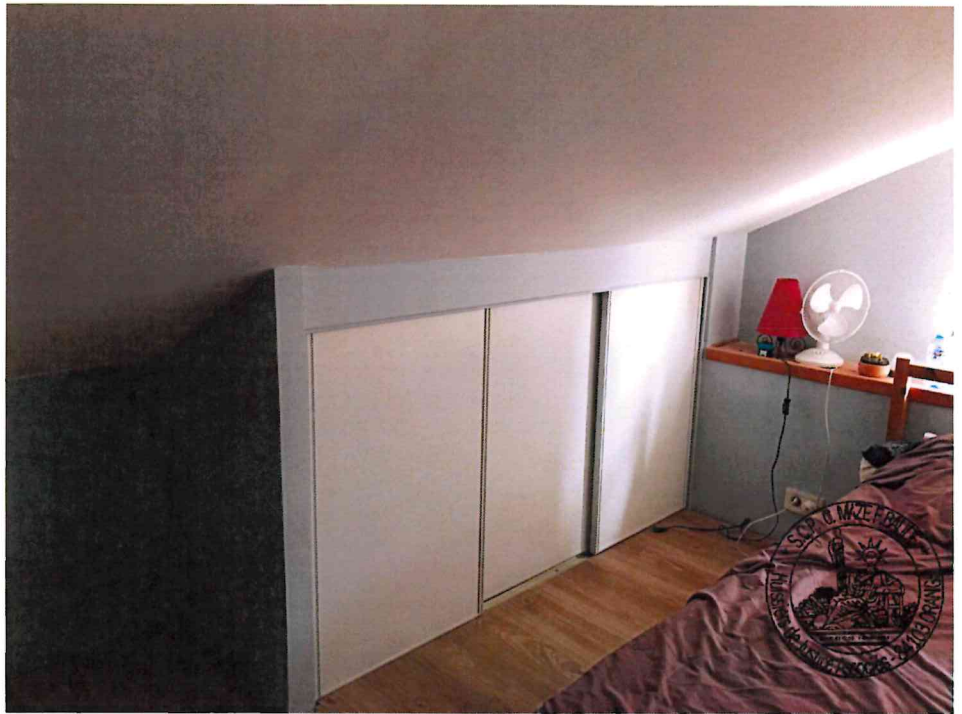
3. Placards

- deux placards avec portes coulissantes en bon état
