**ACTE
D'HUISSIER
DE
JUSTICE**

PROCES VERBAL DE DESCRIPTION

240 Rue du Temple

84200 CARPENTRAS, Lot n°2.

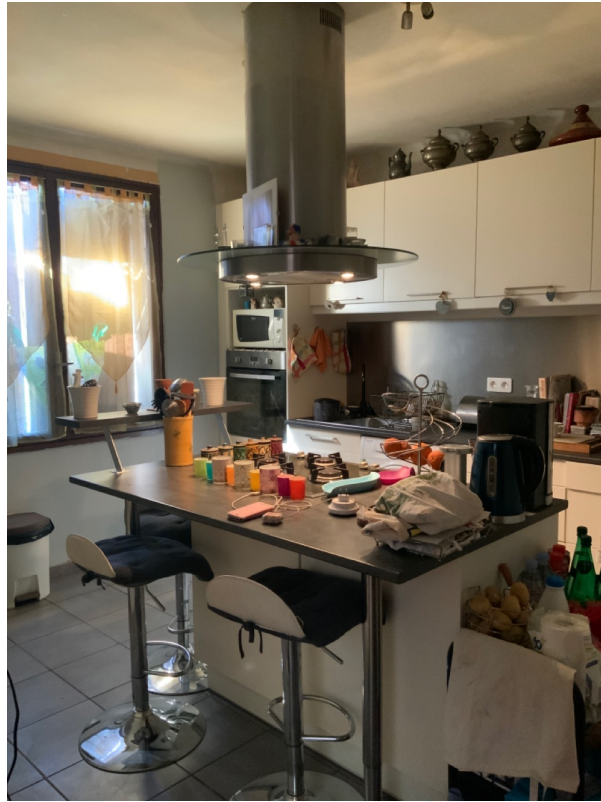
1.

- une porte de communication ancienne. Sa poignée est mal fixée.
- une arrivée et une évacuation d'eau.
- deux spots fixés au plafond.

Elle dispose d'une cuisine aménagée avec îlot central. Les façades des placards et tiroirs sont laqués, en bon état. Le plan de travail, en mélaminé, accueille un évier en inox deux bacs, avec égouttoir. Il est alimenté en eau par un robinet mitigeur à col-de-cygne. Ce plan de travail est prolongé d'une crédence métallique en bon état. La cuisine est équipée d'un four encastré et d'une table de cuisson quatre feux de marque ARISTON. Au-dessus de cette dernière une hotte aspirante récente a été installée. Réserves sont émises quant à l'immobilisation de cette cuisine.

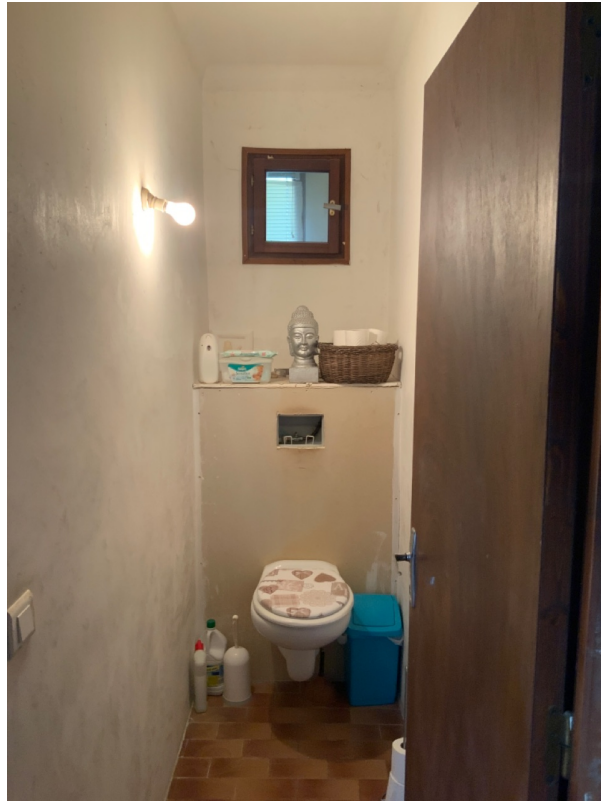
1.

- un point lumineux mural fixé à la cloison sud.
- une cuvette WC, suspendue, disposant d'un effet d'eau avec robinet d'arrêt.

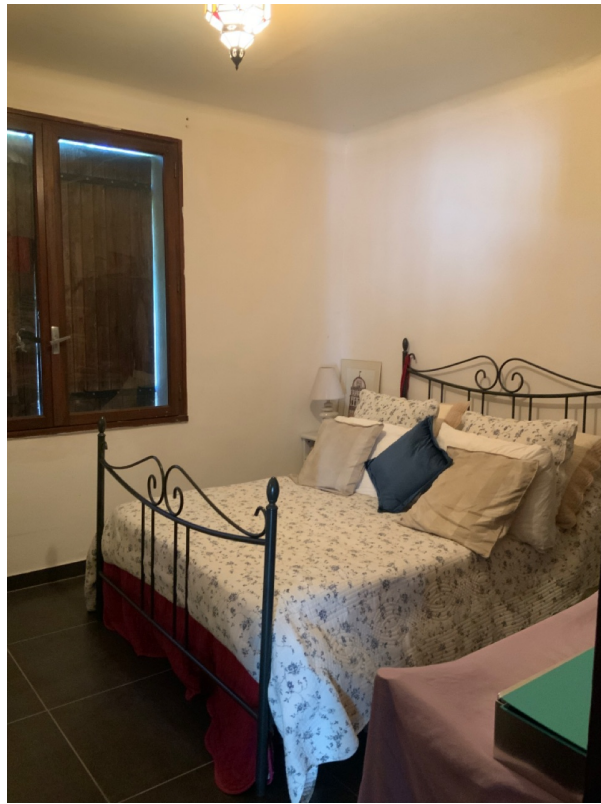
1.

- une porte de communication équipée d'une clé.
- un plafonnier.

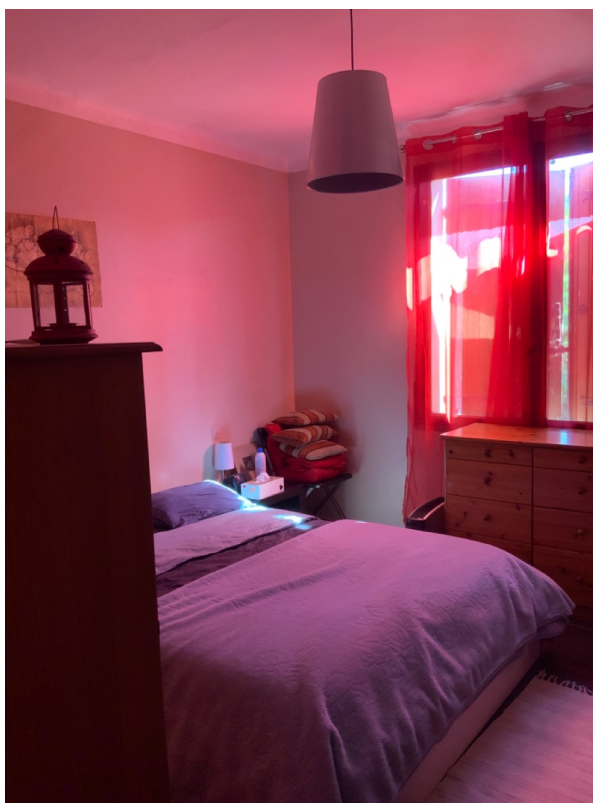
1.

- un plafonnier.
- une porte de communication ancienne en bon état.

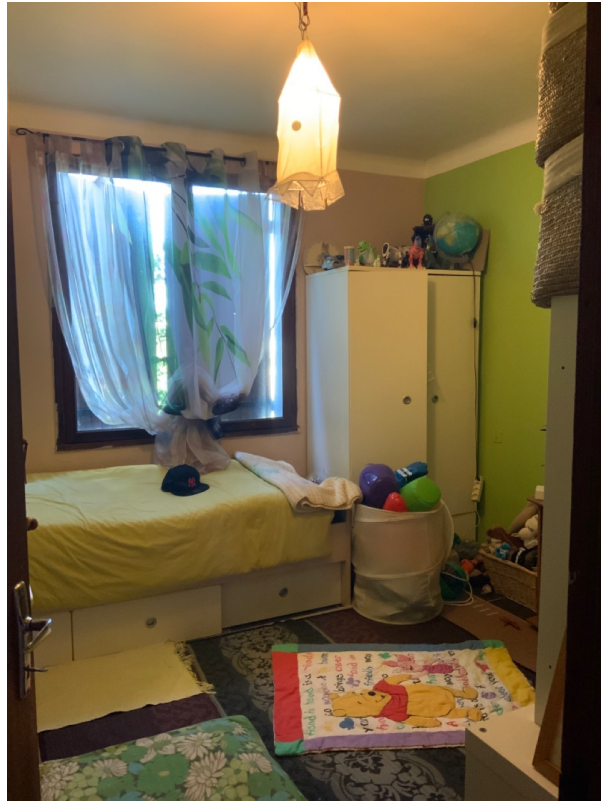
1.

- une porte de communication ancienne en bon état, équipée d'une clé.
- un plafonnier.

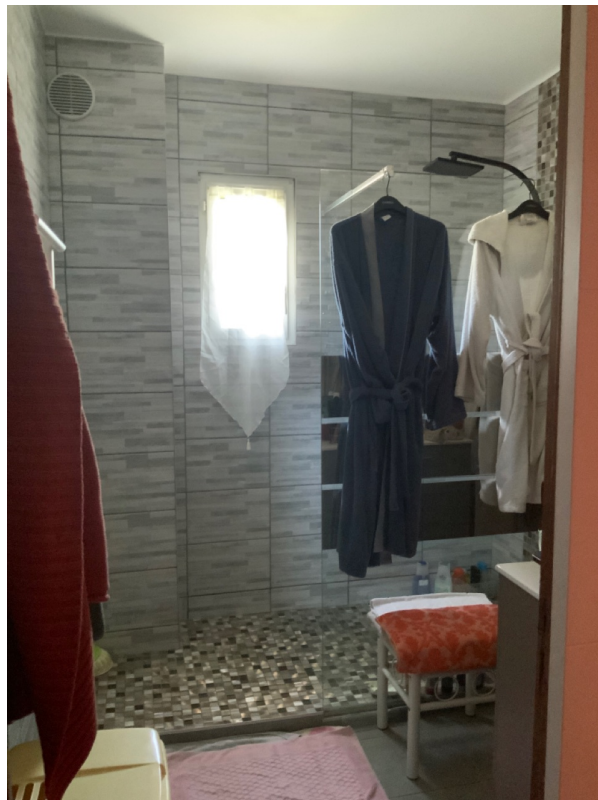
1.

- une douche italienne carrelée avec colonne de douche et mitigeur.
- un meuble sous lavabo en très bon état, fermé par deux portes.
- un miroir mural éclairé par un néon.
- une porte de communication avec le couloir, coulissante.

Les équipements de cette pièce sont en bon état apparent.
