**PROCES VERBAL DESCRIPTIF A FIN DE SAISIE
IMMOBILIERE**

Nous nous sommes transportés, aux fins de dresser un présent procès-verbal de description du bien situé 6 boulevard Dahdah, rez-de-chaussée 13004 Marseille,

Il s'agit d'un appartement type T3/T4 avec jardin attenant d'environ 280m², en rez-de-chaussée d'une maison de ville surélevée d'un étage construite dans les années 50.

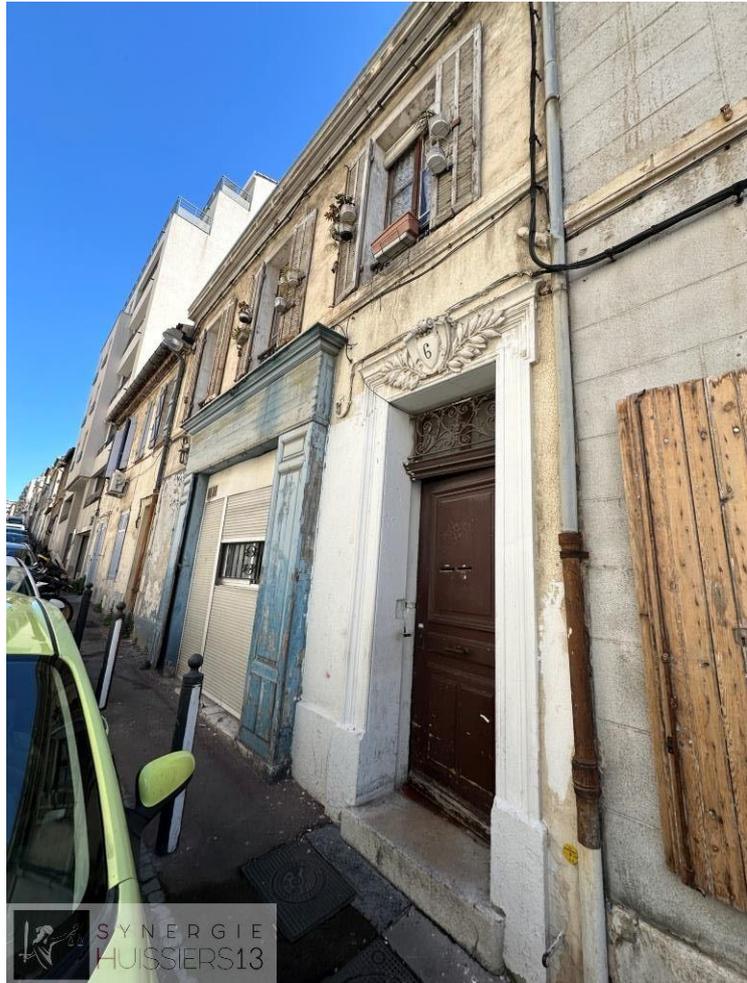
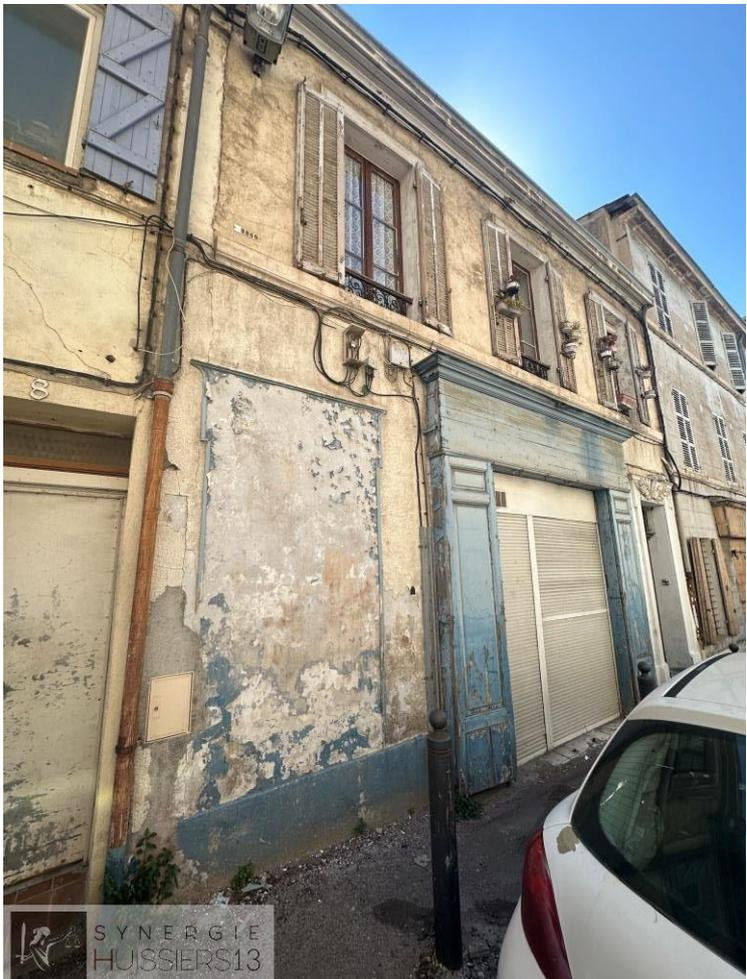
Façade Nord donnant sur rue Dahdah

Les façades et la toiture sont anciennes.

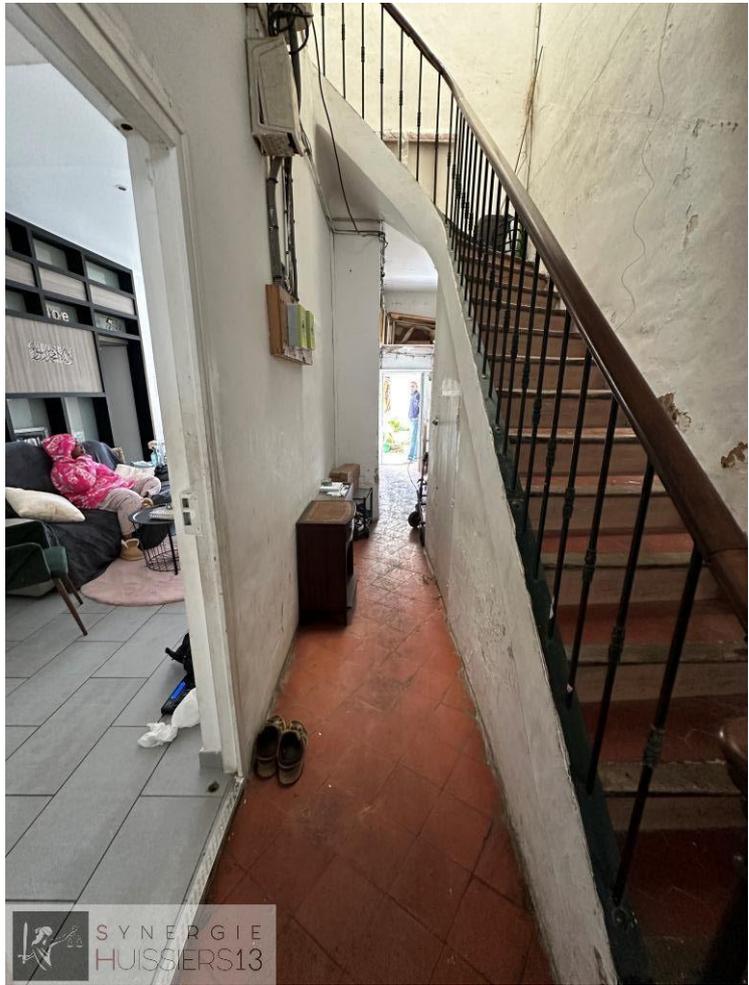
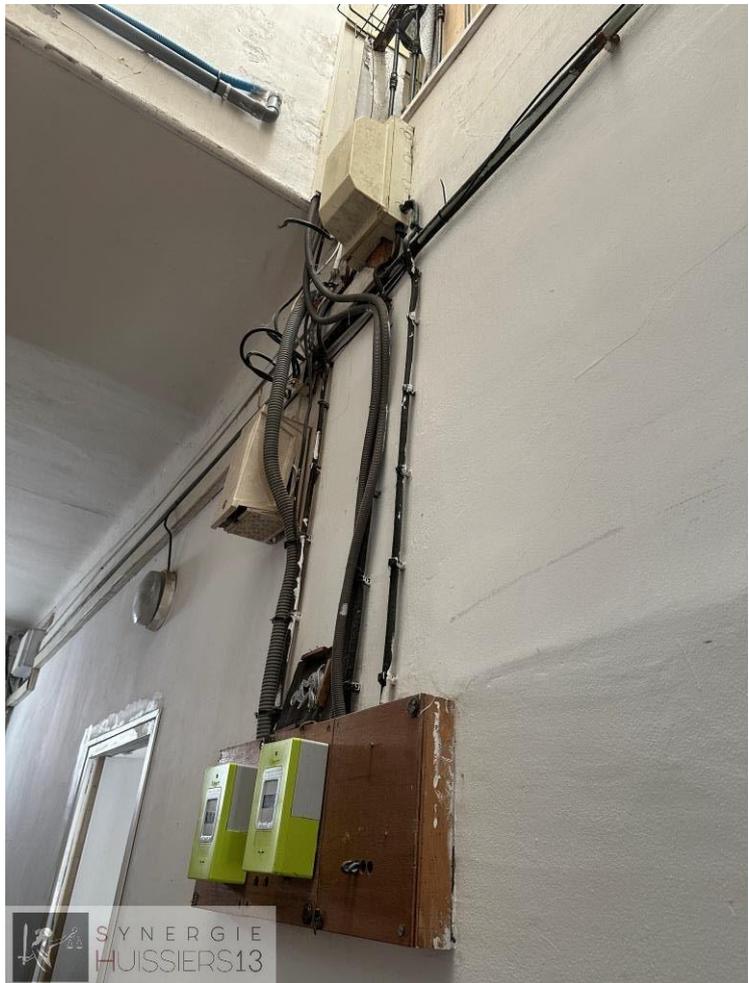
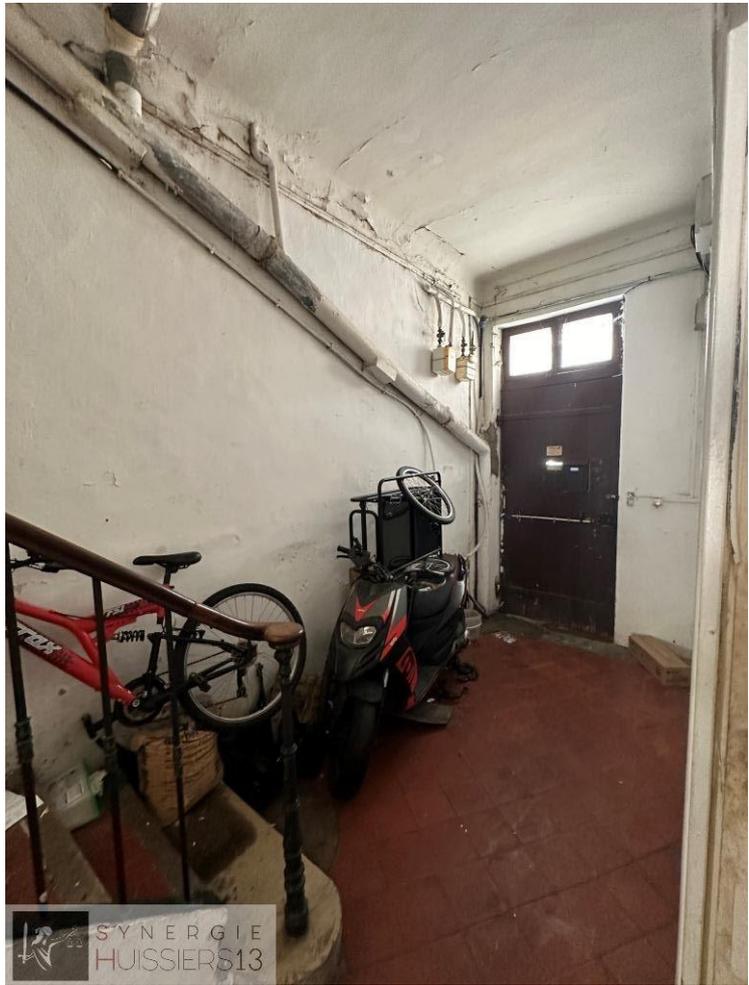
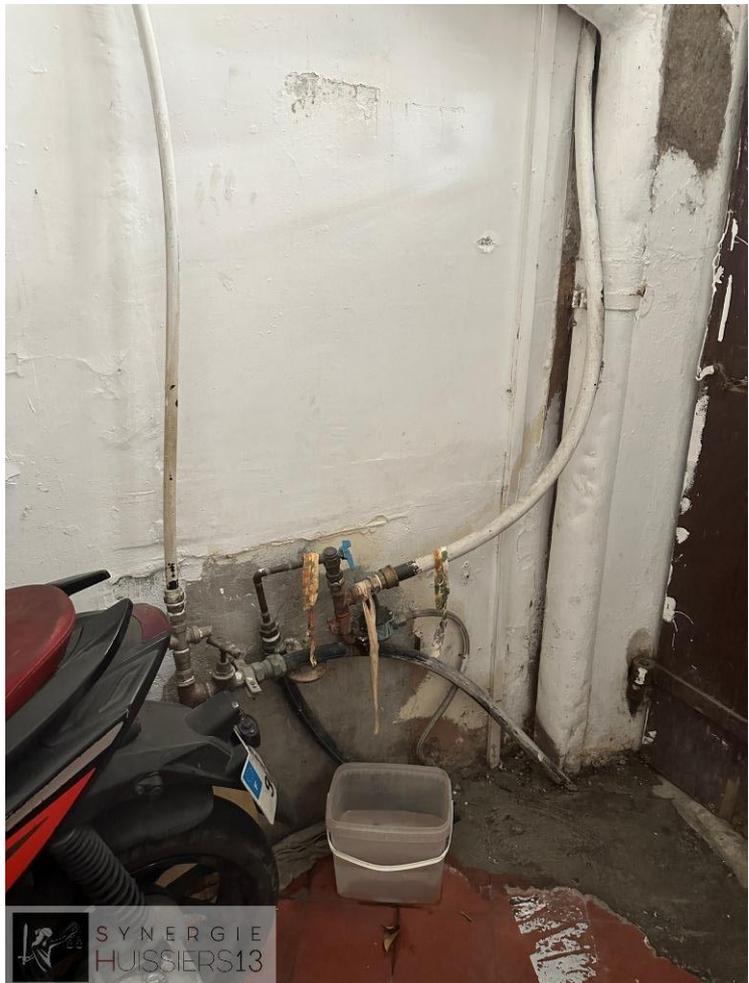
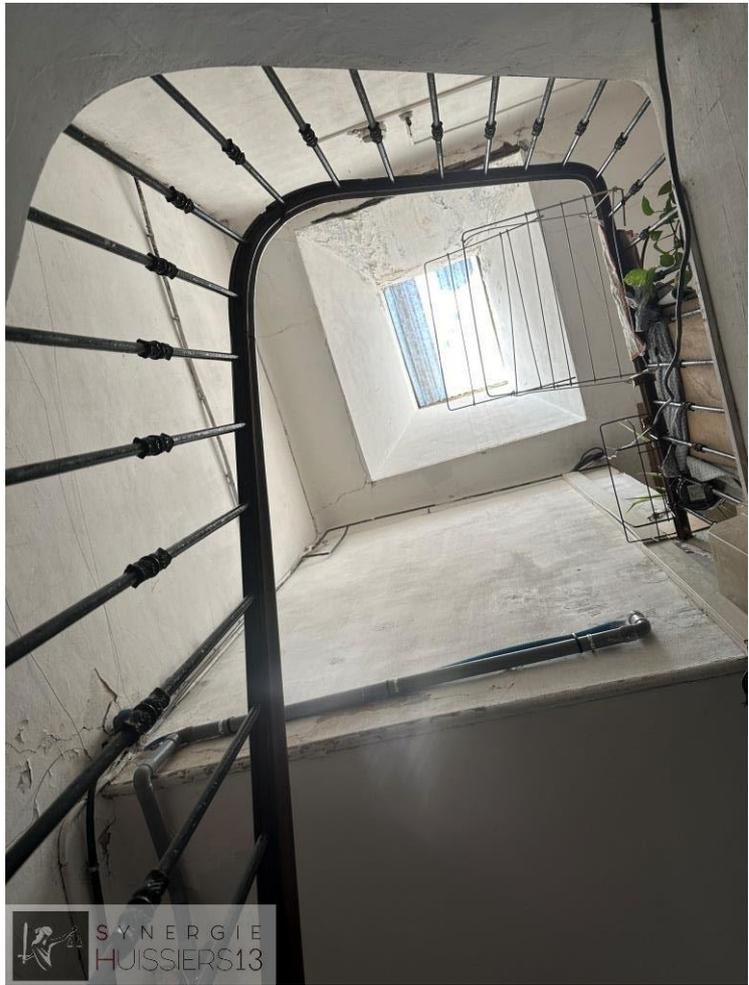
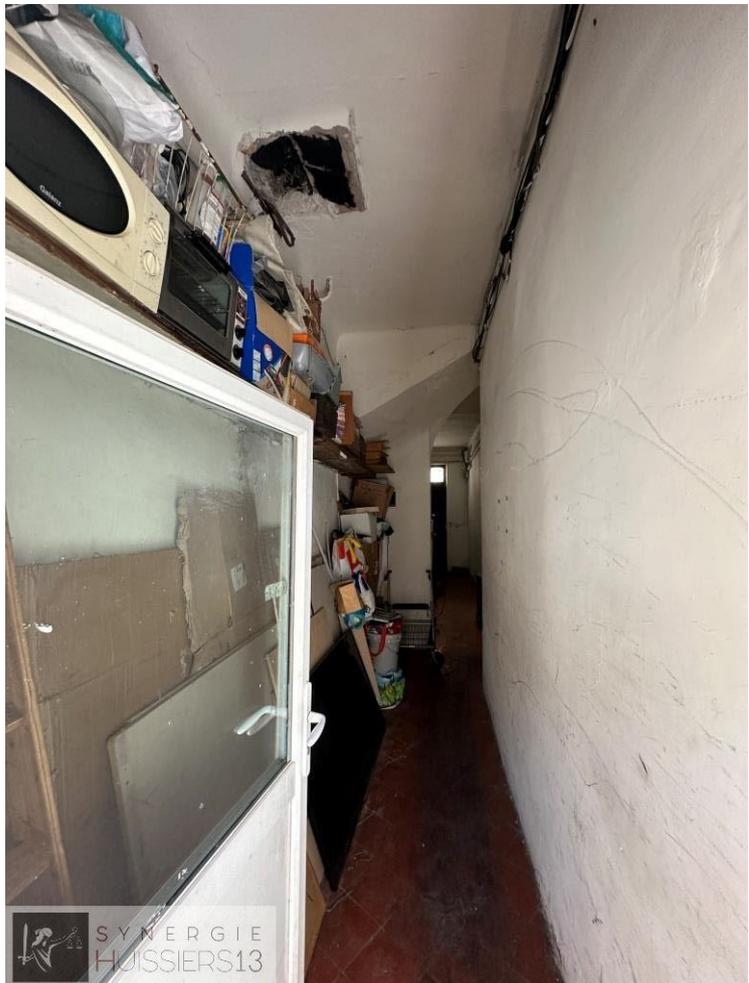
Les communs de l'immeuble sont vétustes et en mauvais état d'entretien. Nous relevons dans le couloir des communs en rez-de-chaussée une fuite sur le réseau de plomberie.

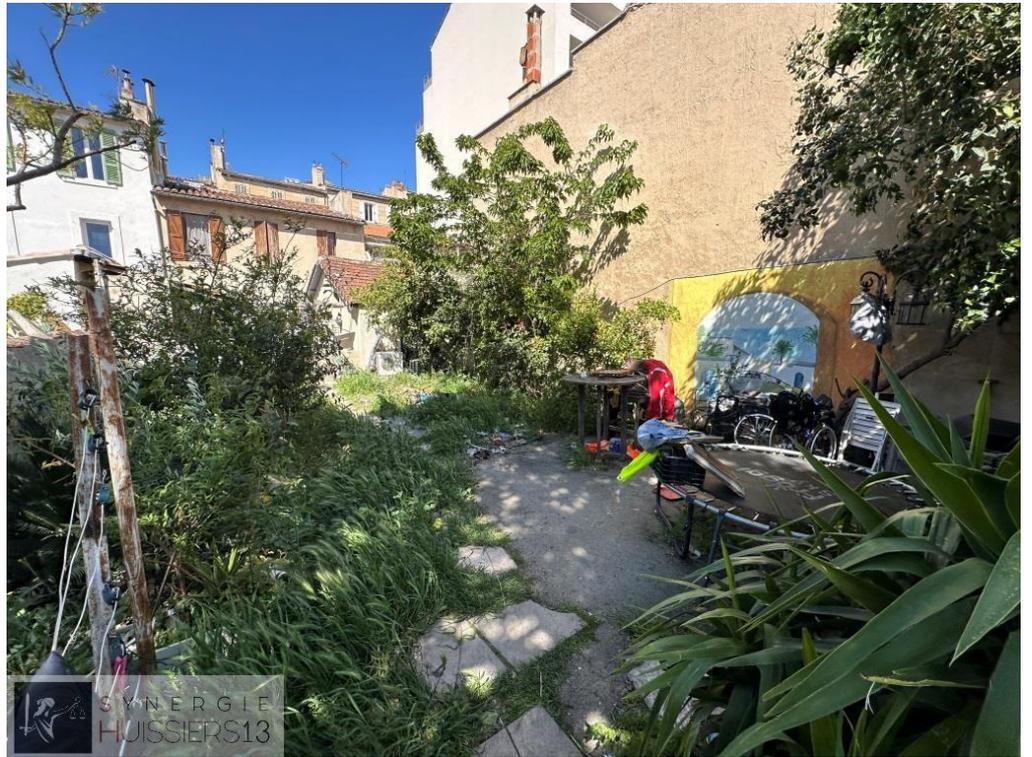
chalet

- sur la troisième partie à l'arrière du terrain est implanté un chalet, une petite piscine semi-enterrée avec un appentis dans lequel est aménagé un WC, une cuisine d'été sommaire et un local technique. L'ensemble souffre d'un défaut d'entretien général.
