Dossier Technique Immobilier

Numéro de dossier : 24048396_SUCCESION GONTIER

Adresse : **135 avenue de Lodève**

**bât 4(D) 1er étage appart - cellier n°3, Lot
numéro 147 et 171**

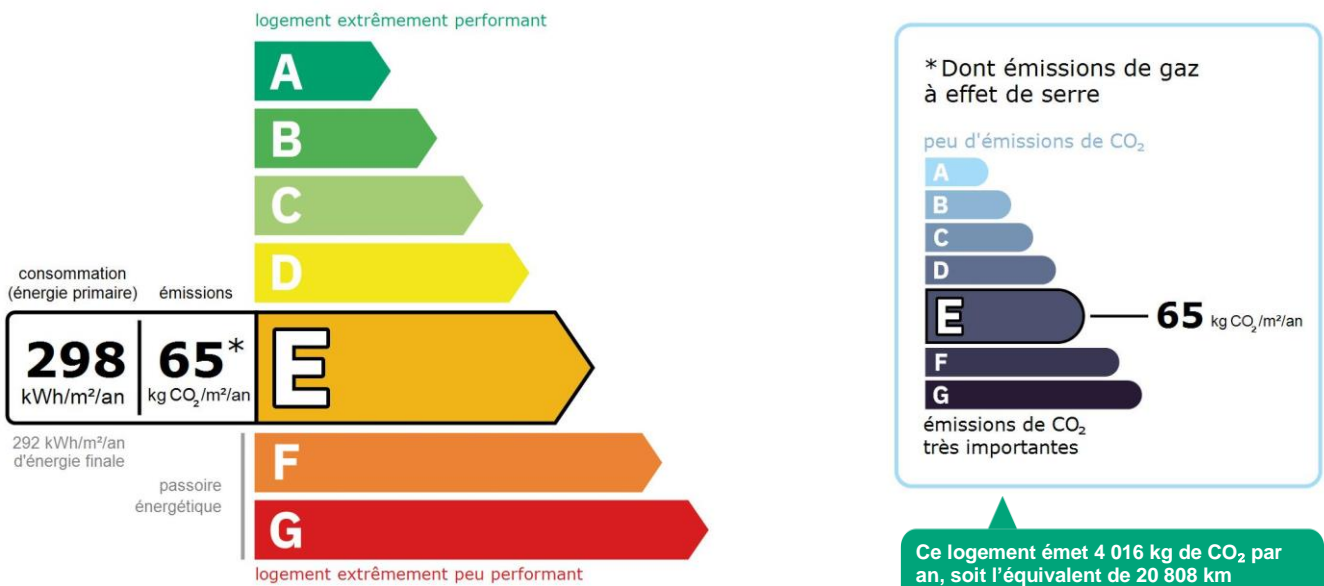
Performance énergétique et climatique

Le niveau de consommation énergétique dépend de l'isolation du logement et de la performance des équipements.
Pour l'améliorer, voir pages 4 à 6

Ce logement émet 4 016 kg de CO₂ par an, soit l'équivalent de 20 808 km parcourus en voiture.
Le niveau d'émissions dépend principalement des types d'énergies utilisées (bois, électricité, gaz, fioul, etc.)

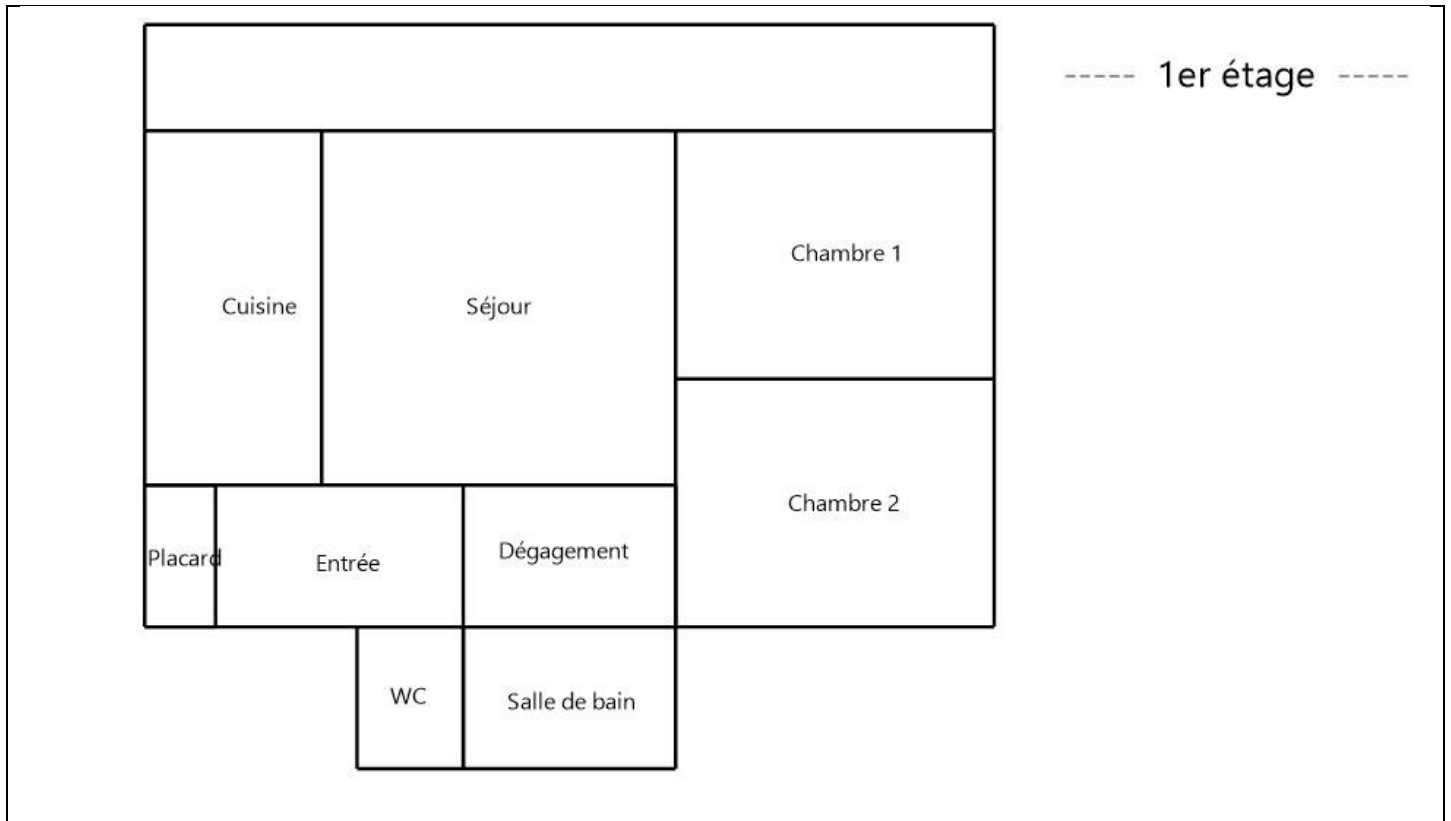
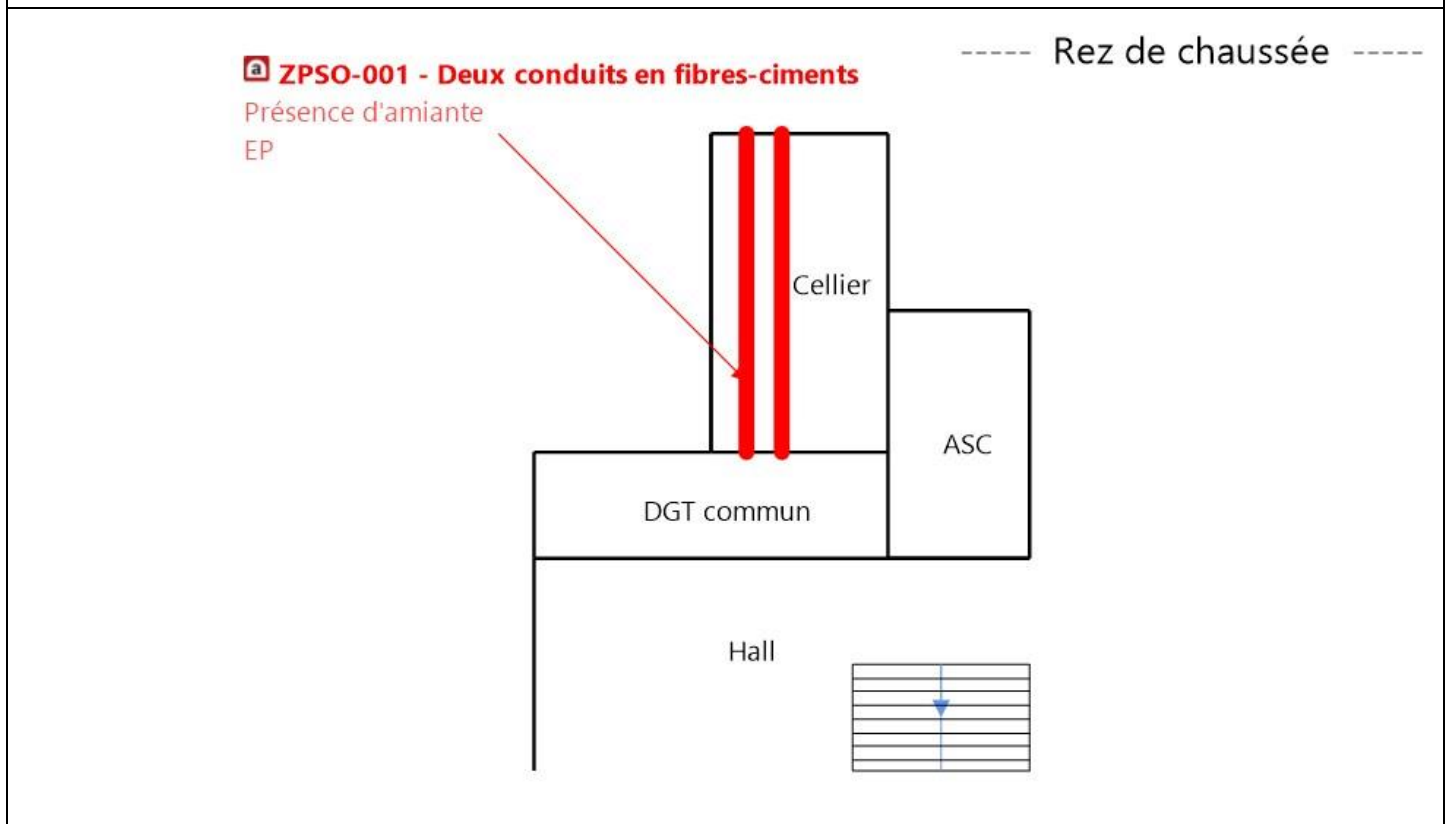
7.1 - Annexe - Schéma de repérage

Localisation	Identifiant + Description	Conclusion (justification)	Etat de conservation** et préconisations*
1er étage - Entrée	Identifiant: ZPSO-001 Description: Deux conduits en fibres-ciments Liste selon annexe.13-9 du CSP: B	Présence d'amiante (sur jugement de l'opérateur)	Matériau non dégradé Résultat EP** Préconisation : Il est recommandé de réaliser une évaluation périodique.
